Asbestinventarisatetest

Zonneboslaan 26, 1950 Kraainem

Attestnummer : 20230321-000273.000

Uitgegeven op : 21.03.2023

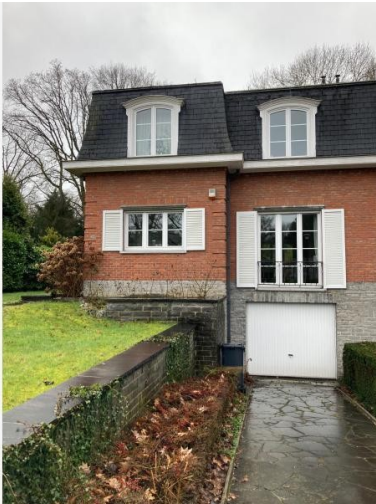
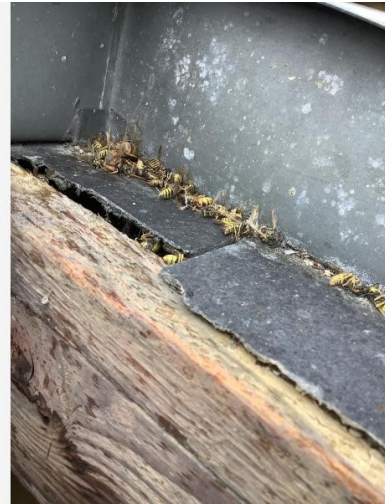
Het asbestmateriaal valt onder de mijlpaal van 2034.

Verwijderen

| Eindbeoordeling materiaalrisico | Laag materiaalrisico en/of verlaagde kans op vezelvrijgave |

| Toestand van het materiaal | Licht beschadigd, licht verweerd. Intact materiaal type Pical – asbestboard of categorie III 'gebondenheid' |

| Beschrijving | Dakleien |

- Zorg voor een veilig beheer. Vermijd het beschadigen van het asbestmateriaal. Controleer de toestand jaarlijks op wijzigingen.
- Zorg voor een veilig beheer en verwijder dit asbestmateriaal wanneer het bij werken eenvoudig bereikbaar wordt. Controleer de toestand jaarlijks op wijzigingen.
- Hemelwater dat afspoelt van asbestcement daken of gevels kan asbestdeeltjes bevatten. Gebruik het enkel voor gesloten circuits (bv. spoelen toiletten). Reinig na het vervangen van het dak of de gevel de dakgoten en regenwaterput of -ton om asbesthoudend sediment of slib te verwijderen

- Eenvoudige handelingen: mag via doe-het-zelf of door werknemer(s) met opleidingsattest eenvoudige handelingen
Hechtgebonden asbest mag via eenvoudige handelingen verwijderd worden
Zorg voor de nodige voorzorgsmaatregelen

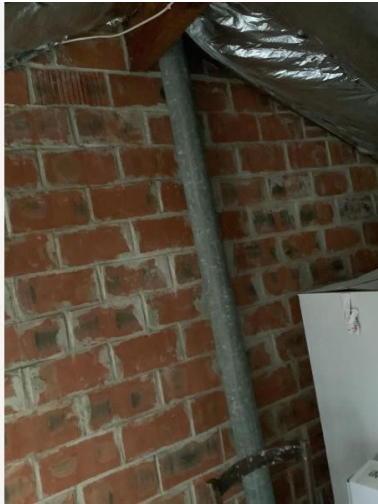
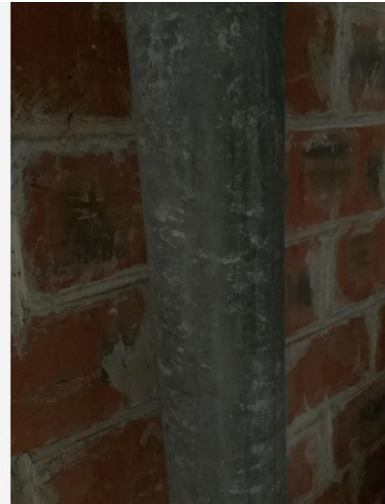
Het asbestmateriaal valt onder de mijlpaal van 2040.

Zorgvuldig beheren

| Eindbeoordeling materiaalrisico | Zeer laag materiaalrisico en/of zeer lage kans op vezelvrijgave |

| Toestand van het materiaal | Onbeschadigd, niet verweerd |

| Beschrijving | Pijp |

- Zorg voor een veilig beheer. Vermijd het beschadigen van het asbestmateriaal. Controleer de toestand jaarlijks op wijzigingen.

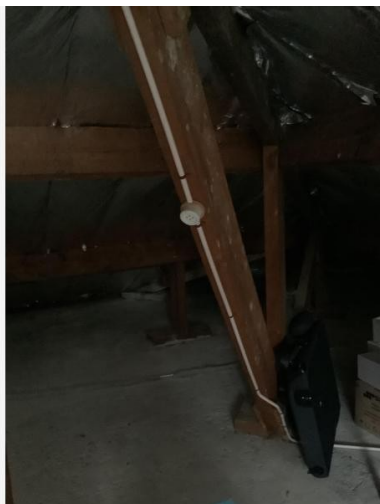
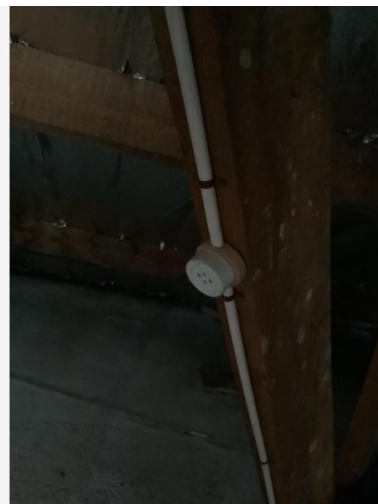
Het asbestmateriaal valt onder de mijlpaal van 2040.

Zorgvuldig beheren

| Eindbeoordeling materiaalrisico | Zeer laag materiaalrisico en/of zeer lage kans op vezelvrijgave |

| Toestand van het materiaal | Onbeschadigd, niet verweerd |

| Beschrijving | Elektrisch materieel |

- Zorg voor een veilig beheer. Vermijd het beschadigen van het asbestmateriaal. Controleer de toestand jaarlijks op wijzigingen.

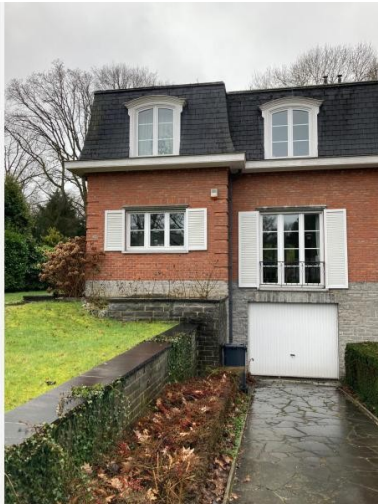
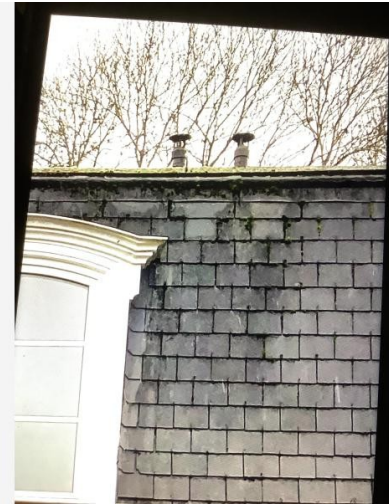
Het asbestmateriaal valt onder de mijlpaal van 2040.

Zorgvuldig beheren

| Eindbeoordeling materiaalrisico | Zeer laag materiaalrisico en/of zeer lage kans op vezelvrijgave |

| Toestand van het materiaal | Onbeschadigd, niet verweerd |

| Beschrijving | Schouwhoed |

- Zorg voor een veilig beheer en verwijder dit asbestmateriaal wanneer het bij werken eenvoudig bereikbaar wordt. Controleer de toestand jaarlijks op wijzigingen.
- Verwijder dit asbestmateriaal zo snel mogelijk. Volg de toestand goed op.

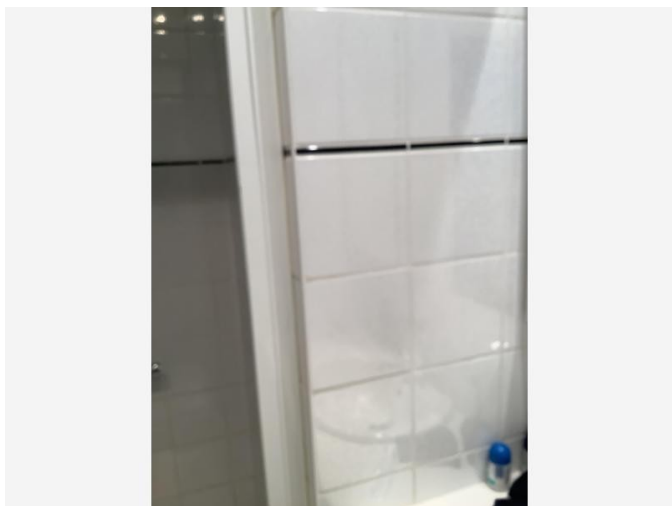
De lijmlaag achter de tegels bevat mogelijk asbest, dit was niet waarneembaar, er waren geen bestaande openingen in de wandtegels

Bij renovatie of verwijdering raden wij u aan om een monstername te laten uitvoeren

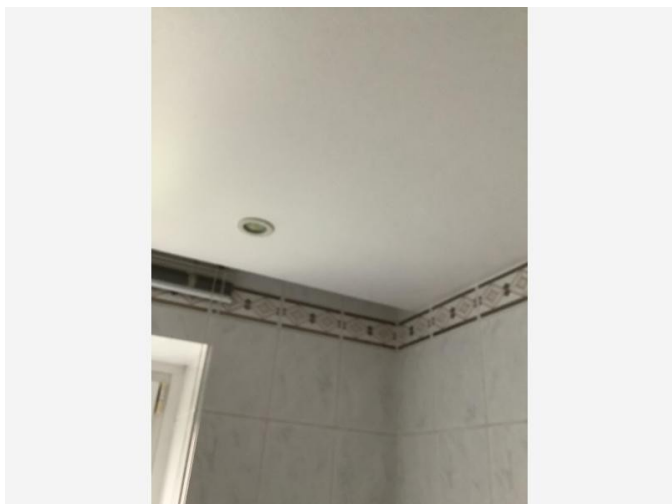
Na visuele en auditieve vaststelling concluderen we dat de plafonds volgens plan valse plafonds zijn

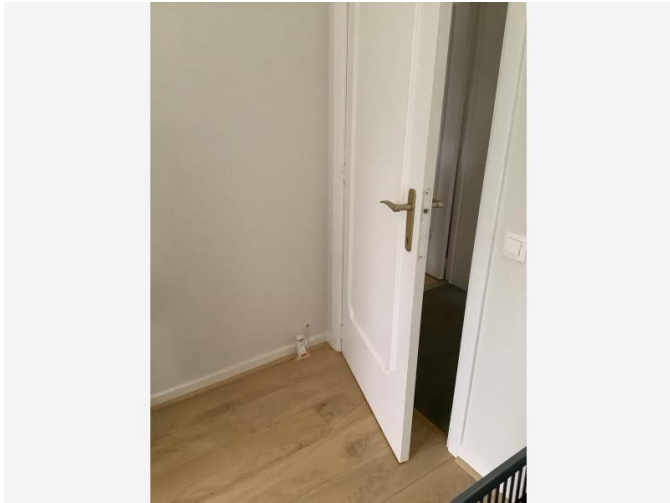
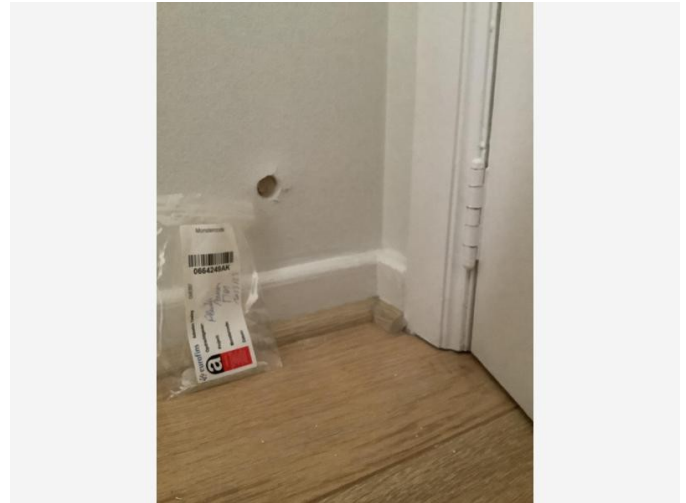
Geen asbest

| # | Type | Referentie | Resultaat |
|---|---|---|---|
| 8.1 | Mengmonster | M01 | Geen asbest |

| Beschrijving | Pleisterwerk muren |

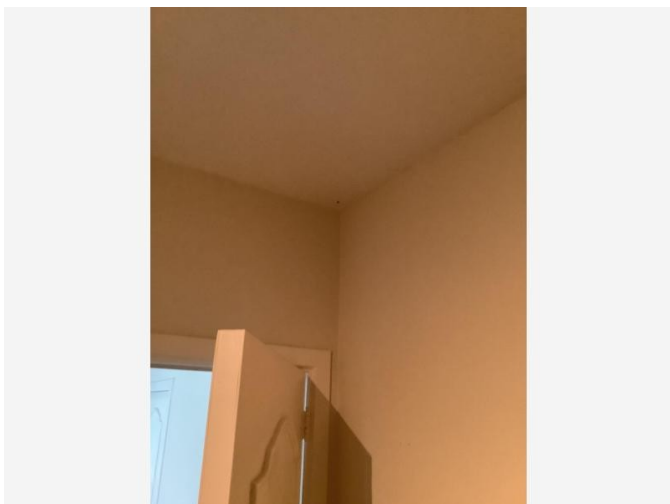
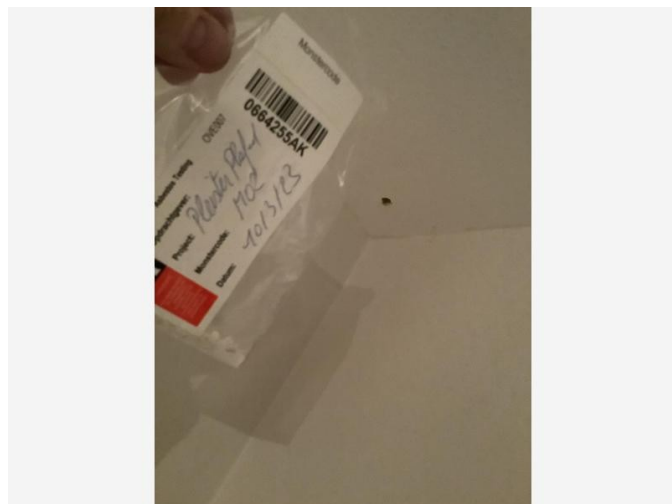
Geen asbest

| # | Type | Referentie | Resultaat |
|---|---|---|---|
| 9.1 | Mengmonster | MO2 | Geen asbest |

| Beschrijving | Pleisterwerk plafond |
