# Asbestinventarisatetest

Frans Vanfraechemlaan 9, 3080 Tervuren

Attestnummer : 20230420-000297.000

Uitgegeven op : 20.04.2023

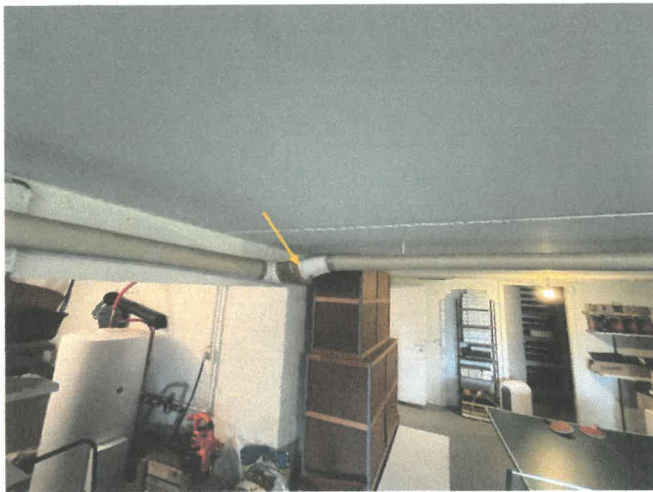
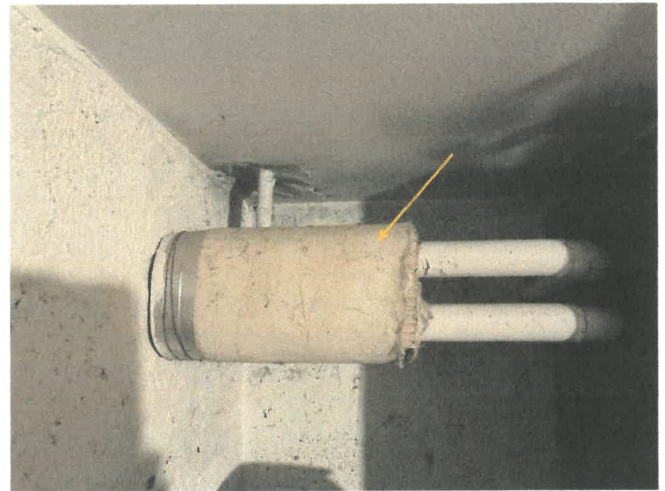
# Fiche 1: Leidingisolatie kelder

Asbestmateriaal

Het asbestmateriaal valt onder de mijlpaal van 2034.

Dringend verwijderen

Eindbeoordeling materiaalrisico	Hoog materiaalrisico en/of hoge kans op vezelvrijgave
---------------------------------	---

Gebondenheid	Categorie 2: niet-hechtgebonden met matrix
Asbestsoort (vezeltype)	Amfibool aanwezig, uitgezonderd crocidoliet
Asbestconcentratie	Hoog ( $\geq 50\%$ )
Afschermingsgraad van het gehele materiaal	Geheel of deels (ook) vrij aan de binnenlucht
Toestand van het materiaal	Matig beschadigd, matig verweerd

#	Type	Referentie	Resultaat
1.1	Mengmonster	Mn 4 Leidingisolatie	Amosiet

Beschrijving	Leidingisolatie kelder
Omgeving	Binnen
Primaire drager	HVAC infrastructuur en uitrusting
Asbestmateriaal	In-situ afwerkingslagen - Thermische isolatie
Bindmiddel van asbestmateriaal	Gips - kalk
Gebondenheid op basis van bindmiddel	Niet-hechtgebonden
Hoeveelheid (lengte - omtrek - dikte - aantal)	• 0,60 m - 40,00 cm - 1,00 cm - 1 stuk

- Scherm in afwachting van verwijdering het asbestmateriaal af van luchtstromingen en verstoring: bijvoorbeeld door het te verpakken, te fixeren, af te dekken, signalisatie - afbakening aan te brengen, ...
- Verwijder dit asbestmateriaal zo snel mogelijk. Volg de toestand goed op.

- Hermetische zone (erkend asbestverwijderaars)  
Risicovolle asbesttoepassingen mogen enkel door erkende asbestverwijderaars verwijderd worden. Zij werken volgens strikte veiligheidsprocedures

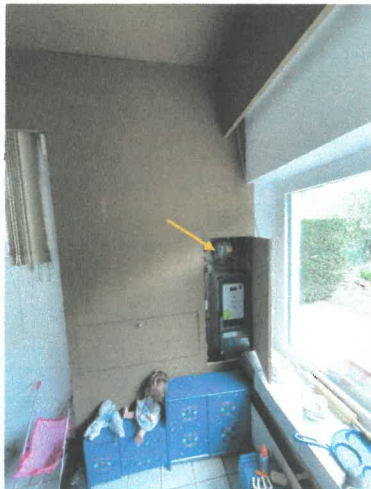
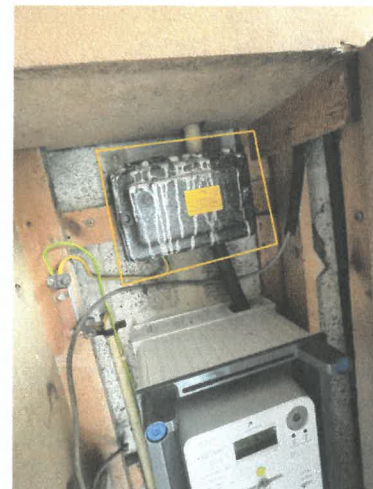
Het asbestmateriaal valt onder de mijlpaal van 2040.

Zorgvuldig beheren

Eindbeoordeling materiaalisico	Laag materiaalisico en/of verlaagde kans op vezelvrijgave
--------------------------------	---

Gebondenheid	Categorie 1: hechtgebonden in oorsprong
Asbestsoort (vezeltype)	Crocidoliet aanwezig
Asbestconcentratie	Laag (< 50%)
Afschermingsgraad van het gehele materiaal	Geheel of deels (ook) vrij aan de binnenlucht
Toestand van het materiaal	Onbeschadigd, niet verweerd

Beschrijving	Elektrische installatie Bakeliet
Omgeving	Binnen
Primaire drager	Communicatie en elektrische infrastructuur en uitrusting
Asbestmateriaal	Plaat, paneel, tablet - Type Bakeliet
Bindmiddel van asbestmateriaal	Kunststof of -hars
Gebondenheid op basis van bindmiddel	Hecht
Hoeveelheid (oppervlakte - dikte - aantal)	• 0,15 m <sup>2</sup> - 0,40 cm - 1 stuk
Totaal volume	< 0,001 m <sup>3</sup>
Eenvoudig bereikbaar	Ja
Bevestigingswijze	• Geschroefd

- Zorg voor een veilig beheer en verwijder dit asbestmateriaal wanneer het bij werken eenvoudig bereikbaar wordt. Controleer de toestand jaarlijks op wijzigingen.
- Voer bijkomende staalname(s) uit.

- Eenvoudige handelingen: mag via doe-het-zelf of door werknemer(s) met opleidingsattest eenvoudige handelingen  
In binnenruimtes mag u alleen hechtgebonden asbest verwijderen dat niet beschadigd is. Dat betekent dat het materiaal volledig intact is en er geen vrije asbestvezels zichtbaar zijn.  
Opgelet: ook tijdens het verwijderen moet het asbest intact blijven.

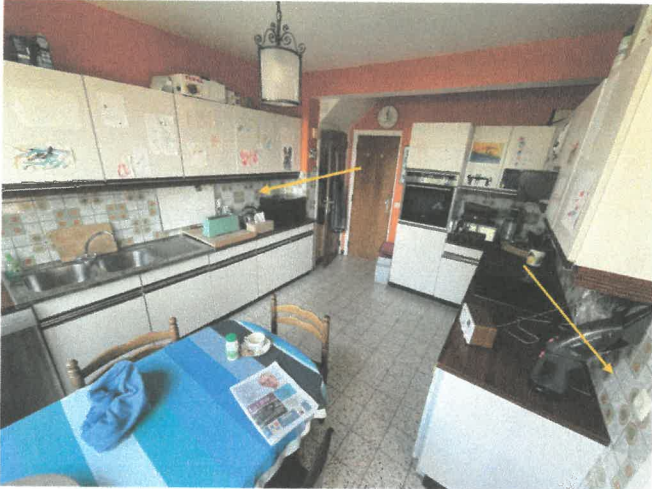
## Fiche 3: Lijm laag faience tegels keuken

Lijm laag bedekt met tegels

Identificatiemethode	Redelijk vermoeden
Primaire drager	Binnenwand
(Asbest)materiaal	In-situ afwerkingslagen - Lijm laag
Bindmiddel	Cement
Gebondenheid bindmiddel	Hecht

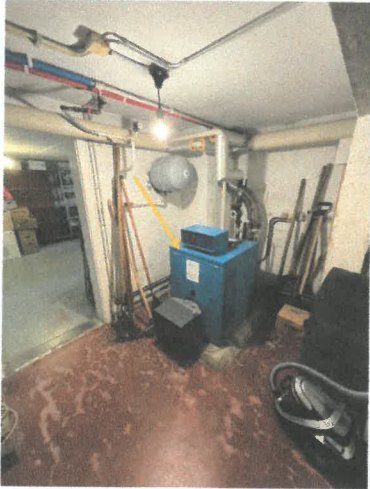
## Fiche 4: Cv installatie kelder

Bouwjaar 1994. (Asbest aanwezig in alle BUDERUS ketels tot 1990)

Identificatiemethode	Vaststelling & expertise (niet-asbestverdacht)
Primaire drager	HVAC infrastructuur en uitrusting
(Asbest)materiaal	Pakking, dichting
Bindmiddel	Karton - papier - viltachtig
Gebondenheid bindmiddel	Niet-hechtgebonden

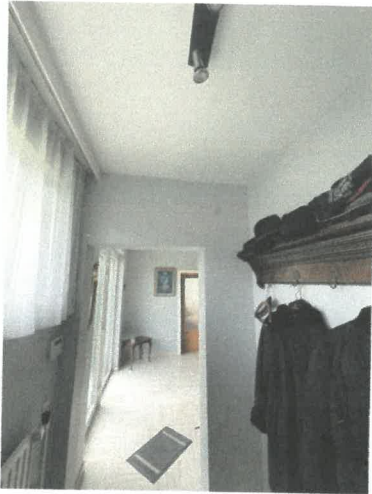
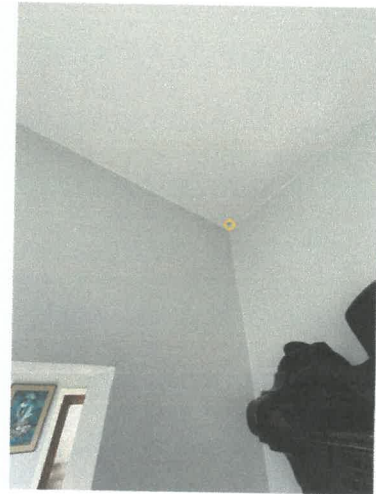
## Fiche 5: Pleister Plafond

Geen asbest

#	Type	Referentie	Resultaat
5.1	Mengmonster	MN2 pleister plafond	Geen asbest

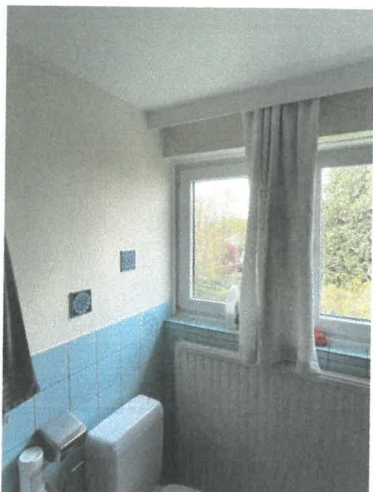
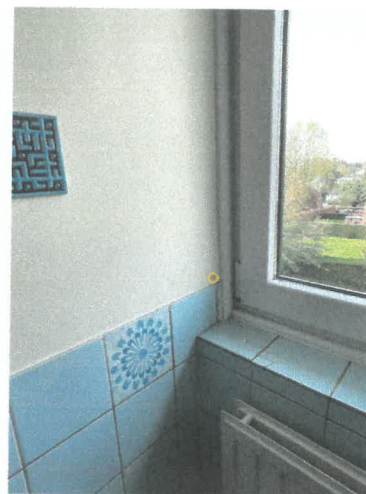
## Fiche 6: Pleister Wand

Geen asbest

#	Type	Referentie	Resultaat
6.1	Mengmonster	MN 1 Pleister wand	Geen asbest

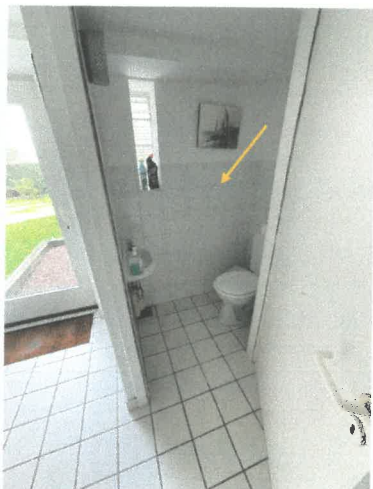
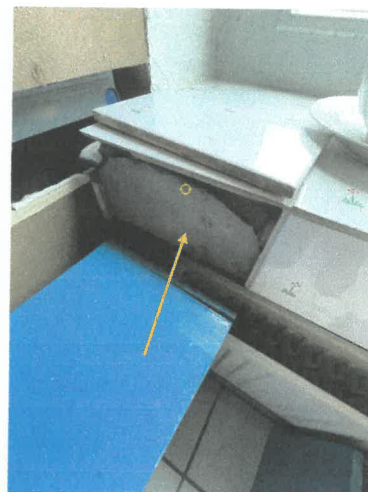
## Fiche 7: Lijmlaag faience tegels kelder

Geen asbest

#	Type	Referentie	Resultaat
7.1	Puntmonster	Mn 3 Lijmlaag kelder	Geen asbest

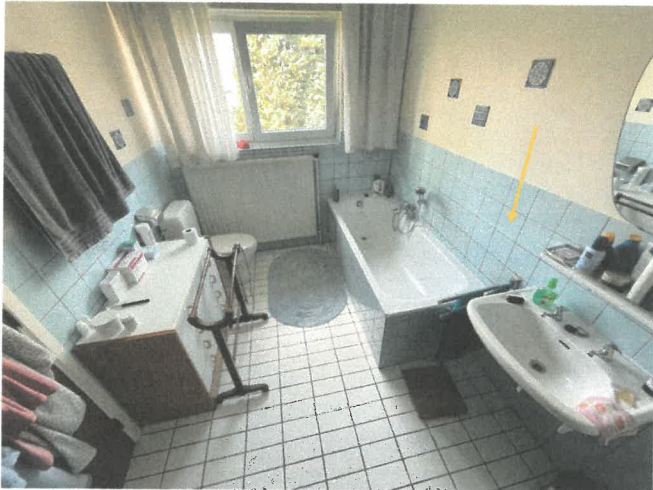
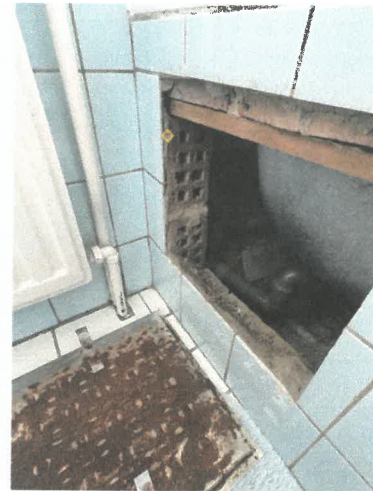
## Fiche 8: Lijmlaag faience tegels badkamer/wc

Geen asbest

#	Type	Referentie	Resultaat
8.1	Puntmonster	Mn5 Lijmlaag badkamer	Geen asbest
