# Asbestinventarisatetest

Ortar De Pauwstraat 52, 3080 Tervuren

Attestnummer : 20231121-000235.000

## Niet-asbestveilig

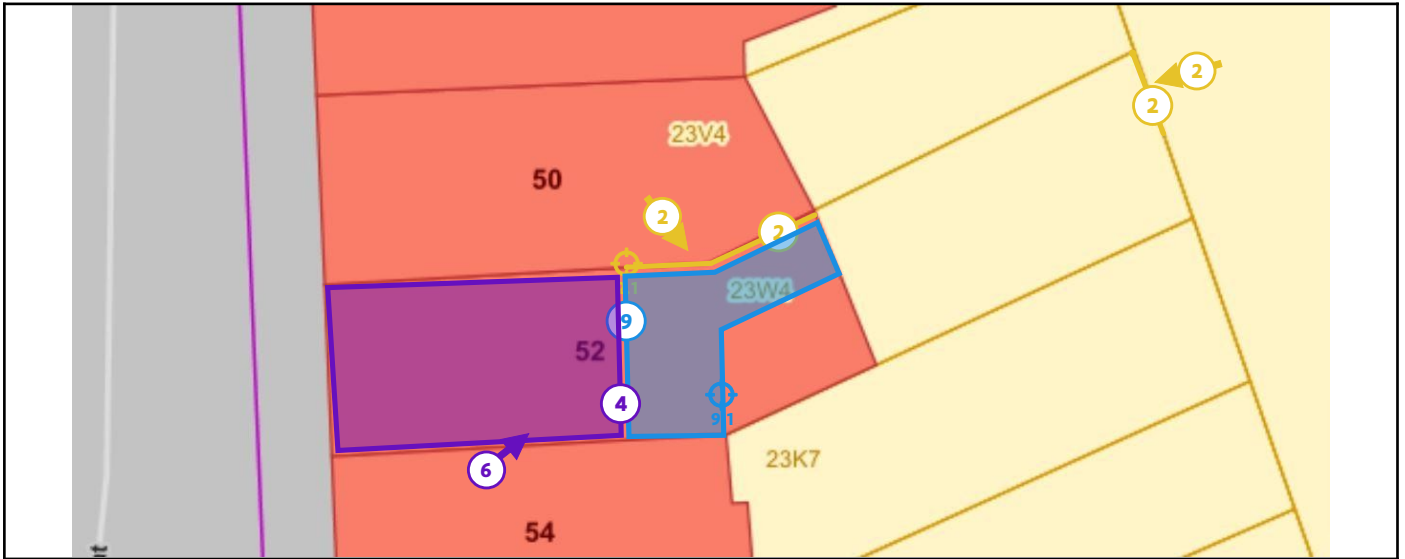
## Plan 1.5: Bovernaanzicht

Beschrijving	Type	Actie
2. Dekstenen op scheidingsmuren	Asbestmateriaal	Zorgvuldig beheren
2.1 Code: A	Puntmonster	-
4. Onderdakfolie hoofdgebouw	Advies	-
6. Rookgaskanalen in cement hoofdgebouw	Advies	-
9. Roofing plat dak hoofdgebouw	Geen asbest	-
9.1 Code: B	Puntmonster	-

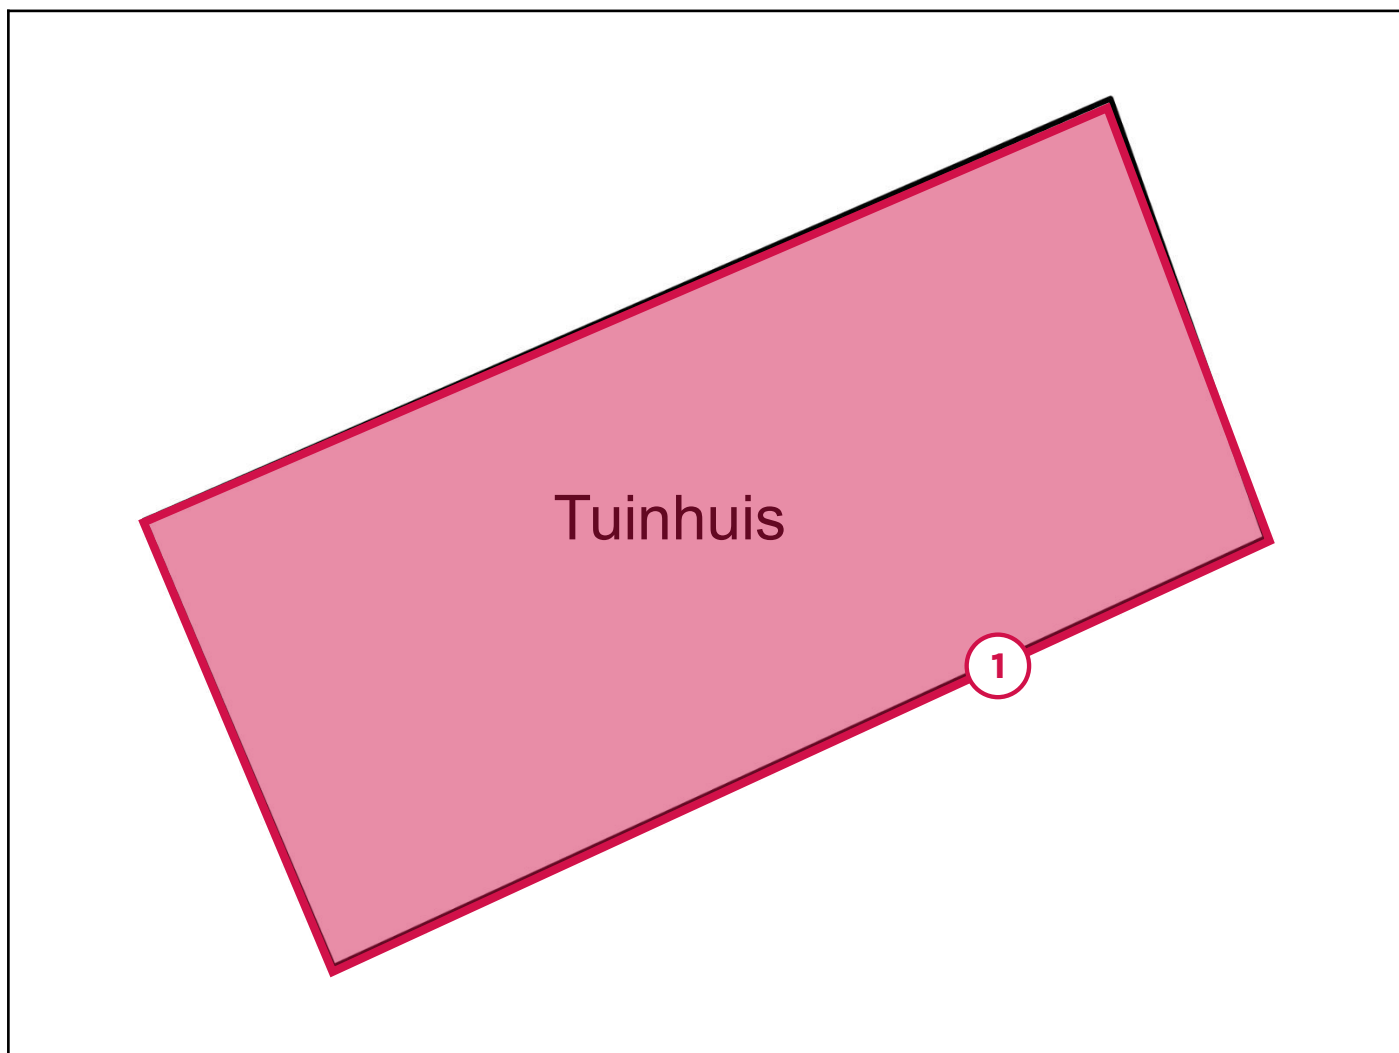
## Plan 2.1: Constructie plan

Beschrijving	Type	Actie
1. Golfplaten dak tuinhuis	Asbestmateriaal	Dringend verwijderen

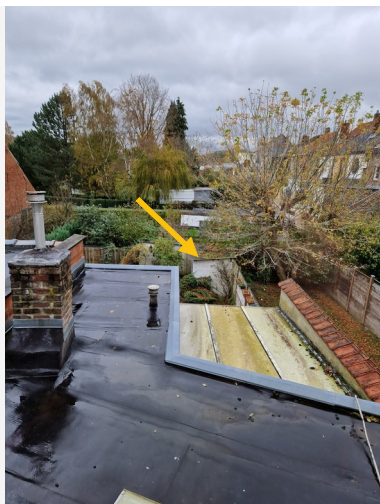
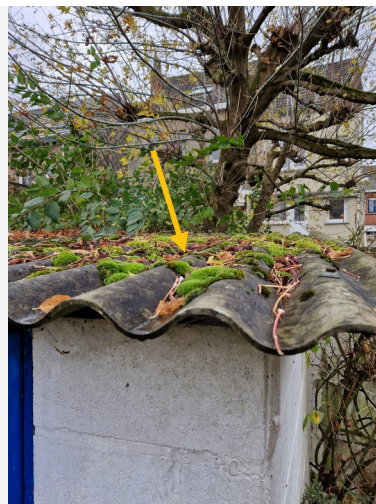
Het asbestmateriaal valt onder de mijlpaal van 2034.

**Dringend verwijderen**

Eindbeoordeling materiaalrisico	Hoog materiaalrisico en/of hoge kans op vezelvrijgave
---------------------------------	---

Gebondenheid	Categorie 1: hechtgebonden in oorsprong
Asbestsoort (vezeltype)	Crocidoliet aanwezig
Asbestconcentratie	Laag (< 50%)
Afschermingsgraad van het gehele materiaal	Geheel of deels (ook) vrij aan de binnenlucht
Toestand van het materiaal	Matig beschadigd, matig verweerd

Beschrijving	Golfplaten dak tuinhuis
Omgeving	Grenst aan binnen- en buitenlucht
Primaire drager	Plat dak
Asbestmateriaal	Dak- en gevelbekleding - Golfplaat
Bindmiddel van asbestmateriaal	Cement

- Zorg voor een veilig beheer. Vermijd het beschadigen van het asbestmateriaal. Controleer de toestand jaarlijks op wijzigingen.

- Eenvoudige handelingen: mag via doe-het-zelf of door werknemer(s) met opleidingsattest eenvoudige handelingen  
We raden sterk aan om bij asbesthoudende toepassingen die verwijderd moeten worden steeds beroep te doen op een professional.

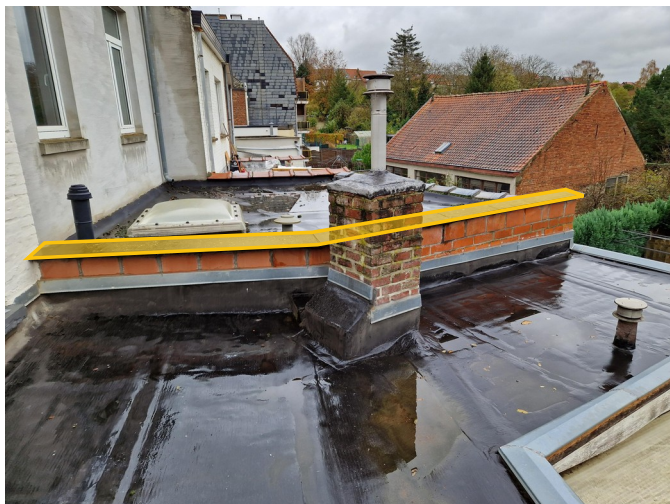
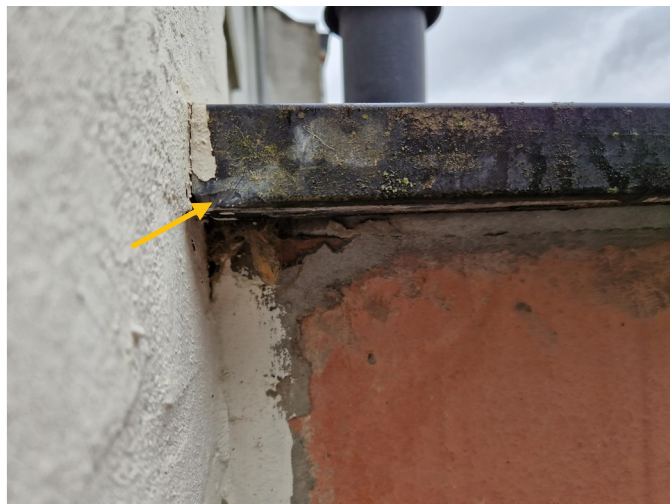
Het asbestmateriaal valt onder de mijlpaal van 2040.

Zorgvuldig beheren

Eindbeoordeling materiaalrisico	Zeer laag materiaalrisico en/of zeer lage kans op vezelvrijgave
---------------------------------	---

Gebondenheid	Categorie 1: hechtgebonden in oorsprong
Asbestsoort (vezeltype)	Alleen chrysotiel
Asbestconcentratie	Laag (< 50%)
Afschermingsgraad van het gehele materiaal	Geheel of deels vrij aan de buitenlucht
Toestand van het materiaal	Onbeschadigd, niet verweerd

#	Type	Referentie	Resultaat
2.1	Puntmonster	A	Chrysotiel

Beschrijving	Dekstenen op scheidingsmuren
--------------	------------------------------

- Zorg voor een veilig beheer. Vermijd het beschadigen van het asbestmateriaal. Controleer de toestand jaarlijks op wijzigingen.

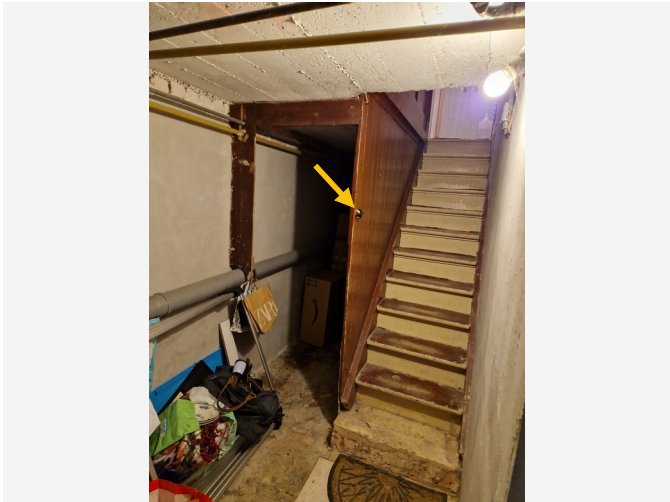
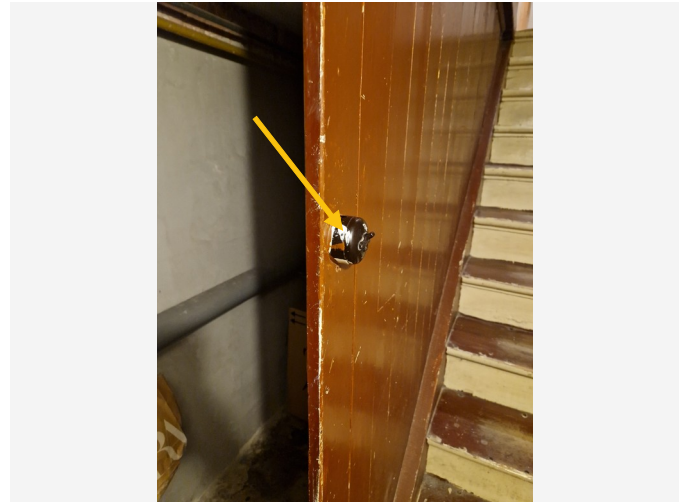
Het asbestmateriaal valt onder de mijlpaal van 2040.

Zorgvuldig beheren

Eindbeoordeling materiaalrisico	Laag materiaalrisico en/of verlaagde kans op vezelvrijgave
---------------------------------	--

Gebondenheid	Categorie 1: hechtgebonden in oorsprong
Asbestsoort (vezeltype)	Crocidoliet aanwezig
Asbestconcentratie	Laag (< 50%)
Afschermingsgraad van het gehele materiaal	Geheel of deels (ook) vrij aan de binnenlucht
Toestand van het materiaal	Onbeschadigd, niet verweerd

Beschrijving	Bakeliet elektrische toepassingen hoofdgebouw
Omgeving	Binnen
Primaire drager	Binnenwand
Asbestmateriaal	Plaat, paneel, tablet - Type Bakeliet
Bindmiddel van asbestmateriaal	Kunststof of -hars
Gebondenheid op basis van bindmiddel	Hecht
Hoeveelheid (oppervlakte - dikte - aantal)	• 0,20 m <sup>2</sup> - 0,30 cm - 1 stuk
Totaal volume	< 0,001 m <sup>3</sup>

- Zorg voor een veilig beheer. Vermijd het beschadigen van het asbestmateriaal. Controleer de toestand jaarlijks op wijzigingen.

- Eenvoudige handelingen: mag via doe-het-zelf of door werknemer(s) met opleidingsattest eenvoudige handelingen  
We raden sterk aan om bij asbesthoudende toepassingen die verwijderd moeten worden steeds beroep te doen op een professional!

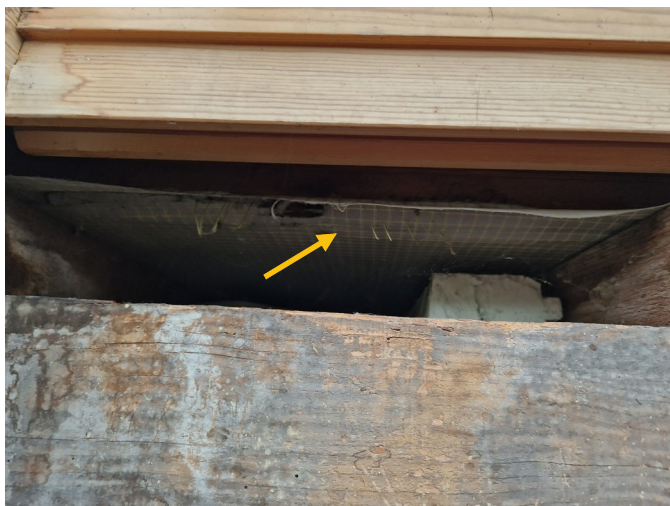
Het onderdak bestaat uit folie.

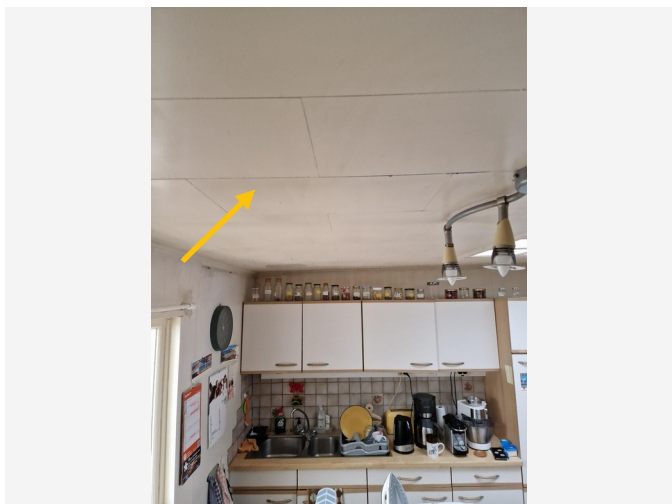
In de keuken en de badkamer van deze woning is het niet mogelijk om pleisterwerk mee op te nemen in het mengstaal van de van de plafonds. Deze bestaan uit valse plafonds.

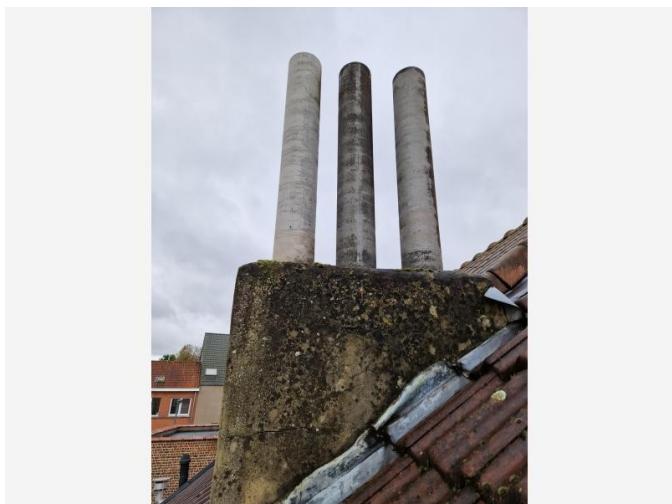
Deze rookgaskanalen in cement zijn voorzien van de merktekens NT (new technology) waar we uit mogen afleiden dat deze asbest vrij zijn.

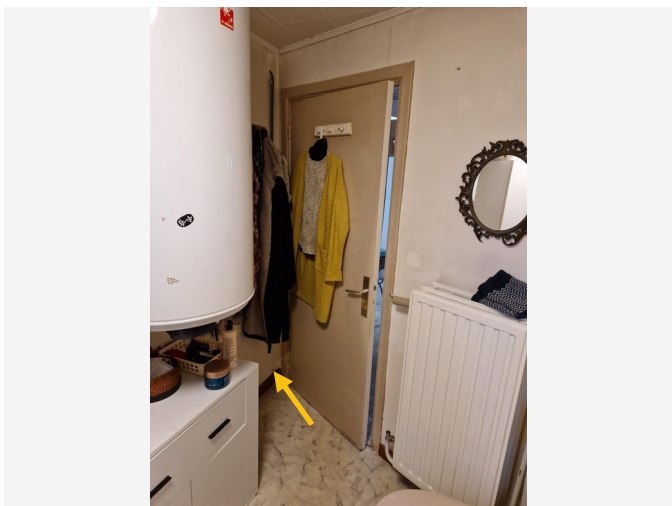
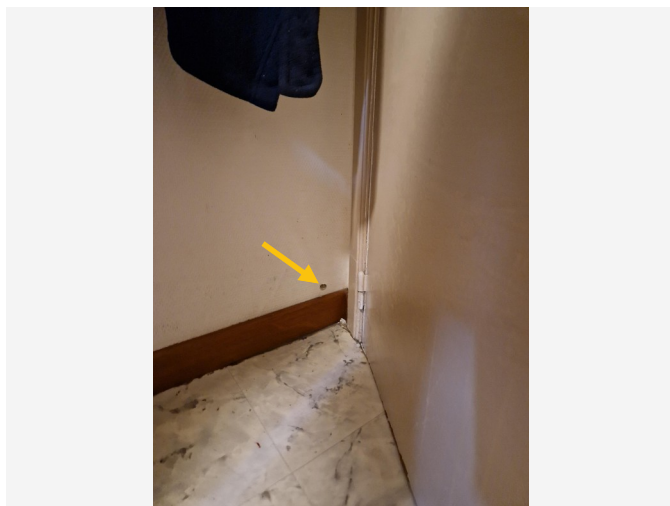
Geen asbest

#	Type	Referentie	Resultaat
7.1	Mengmonster	C	Geen asbest

Beschrijving	Pleisterwerk wanden hoofdgebouw
Omgeving	Binnen
Primaire drager	Binnenwand

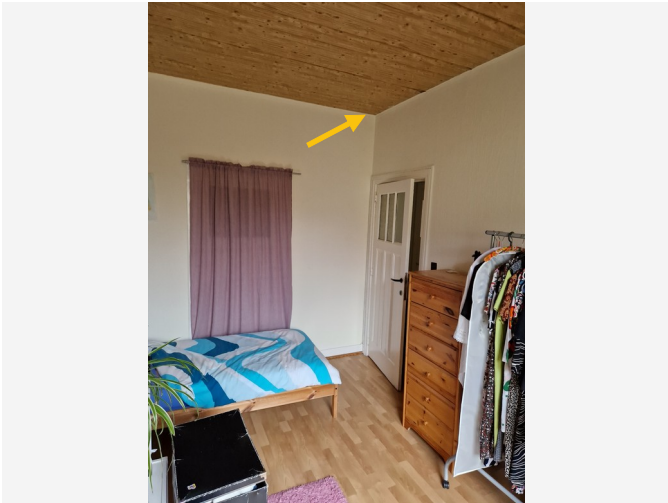
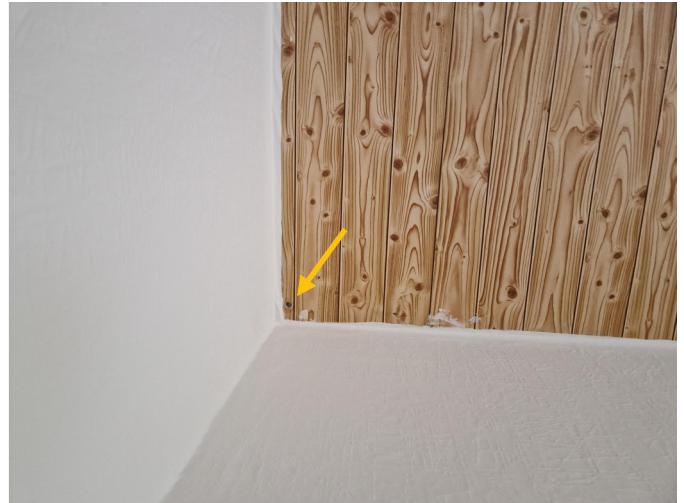
## Fiche 8: Pleisterwerk plafonds hoofdgebouw

Geen asbest

#	Type	Referentie	Resultaat
8.1	Mengmonster	D	Geen asbest

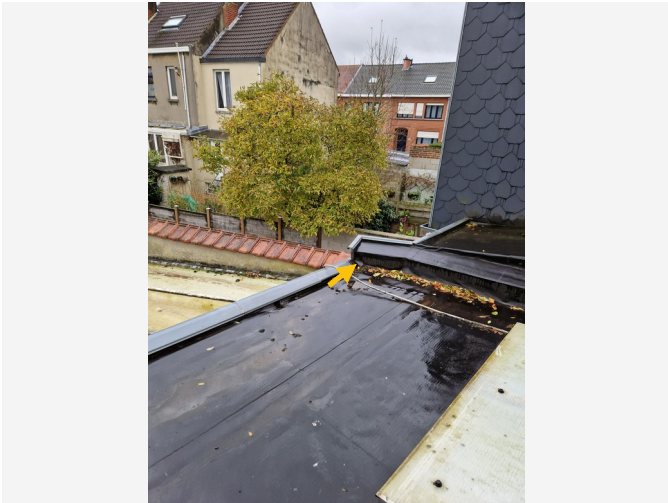
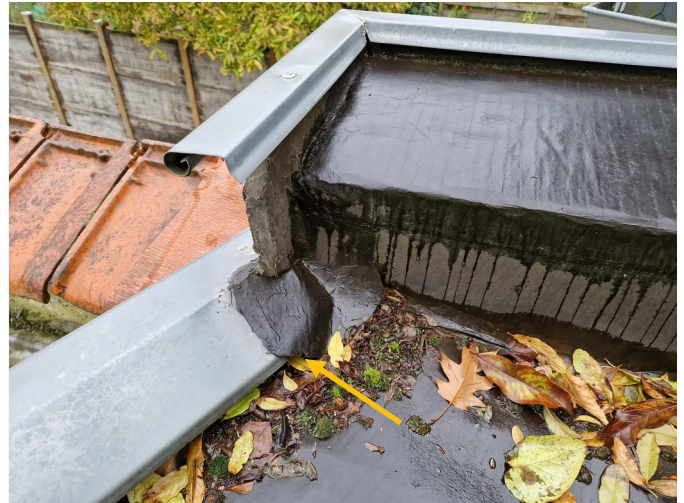
# Fiche 9: Roofing plat dak hoofdgebouw

Geen asbest

#	Type	Referentie	Resultaat
9.1	Puntmonster	B	Geen asbest
