# Asbestinventarisatetest

Gebr. Paters Abelooslaan 49, 1933 Zaventem

Attestnummer : 20240830-000213.000

Uitgegeven op : 30.08.2024

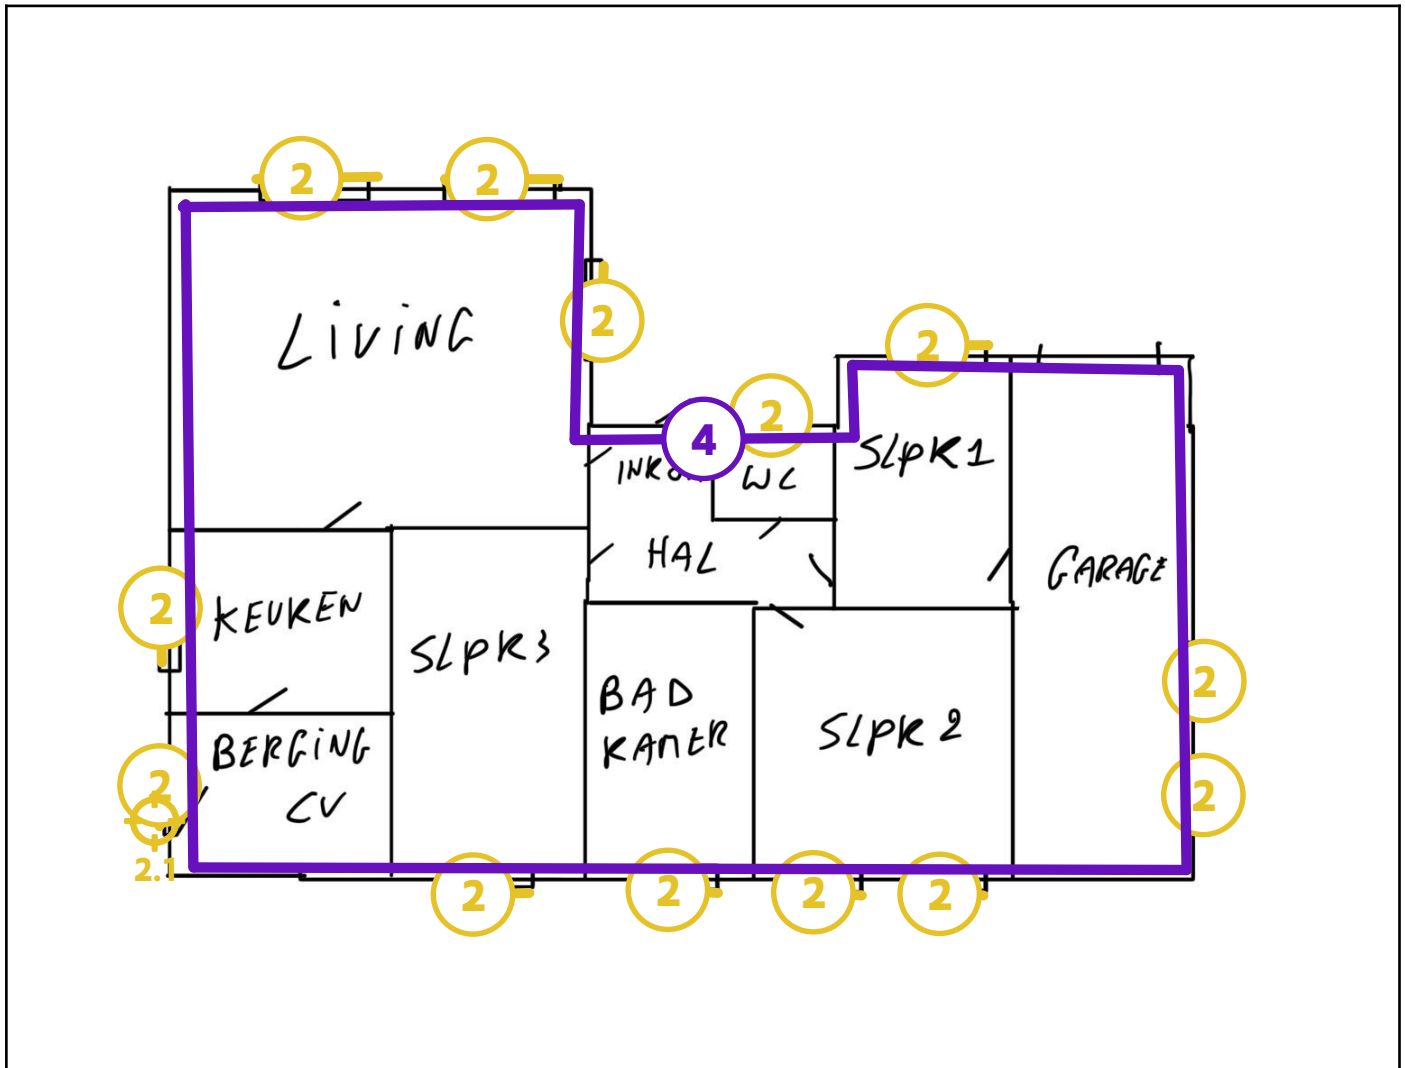
## Plan 1.3: Gelijkvloers

Beschrijving	Type	Actie
2. Vensterbank - Buiten	Asbestmateriaal	Zorgvuldig beheren
2.1 Code: M03	Puntmonster	-
4. Asbestcementplaten houtskeletbouw	Advies	-

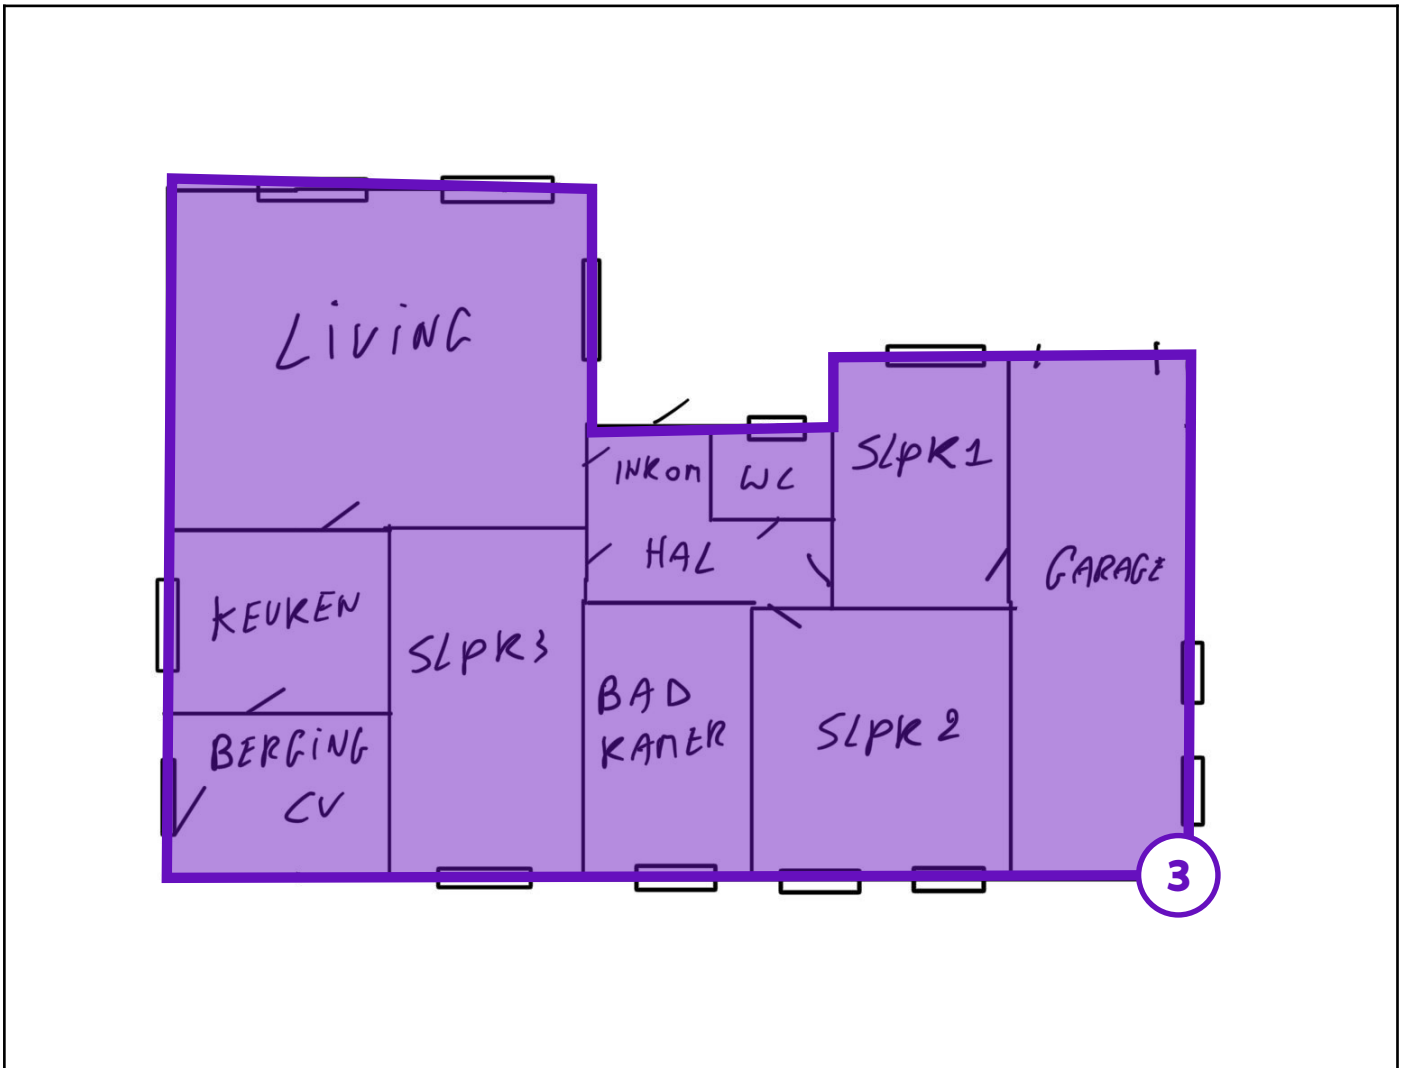
## Plan 1.4: Gelijkvloers

Beschrijving	Type	Actie
3. Kruipkelder	Beperking	-

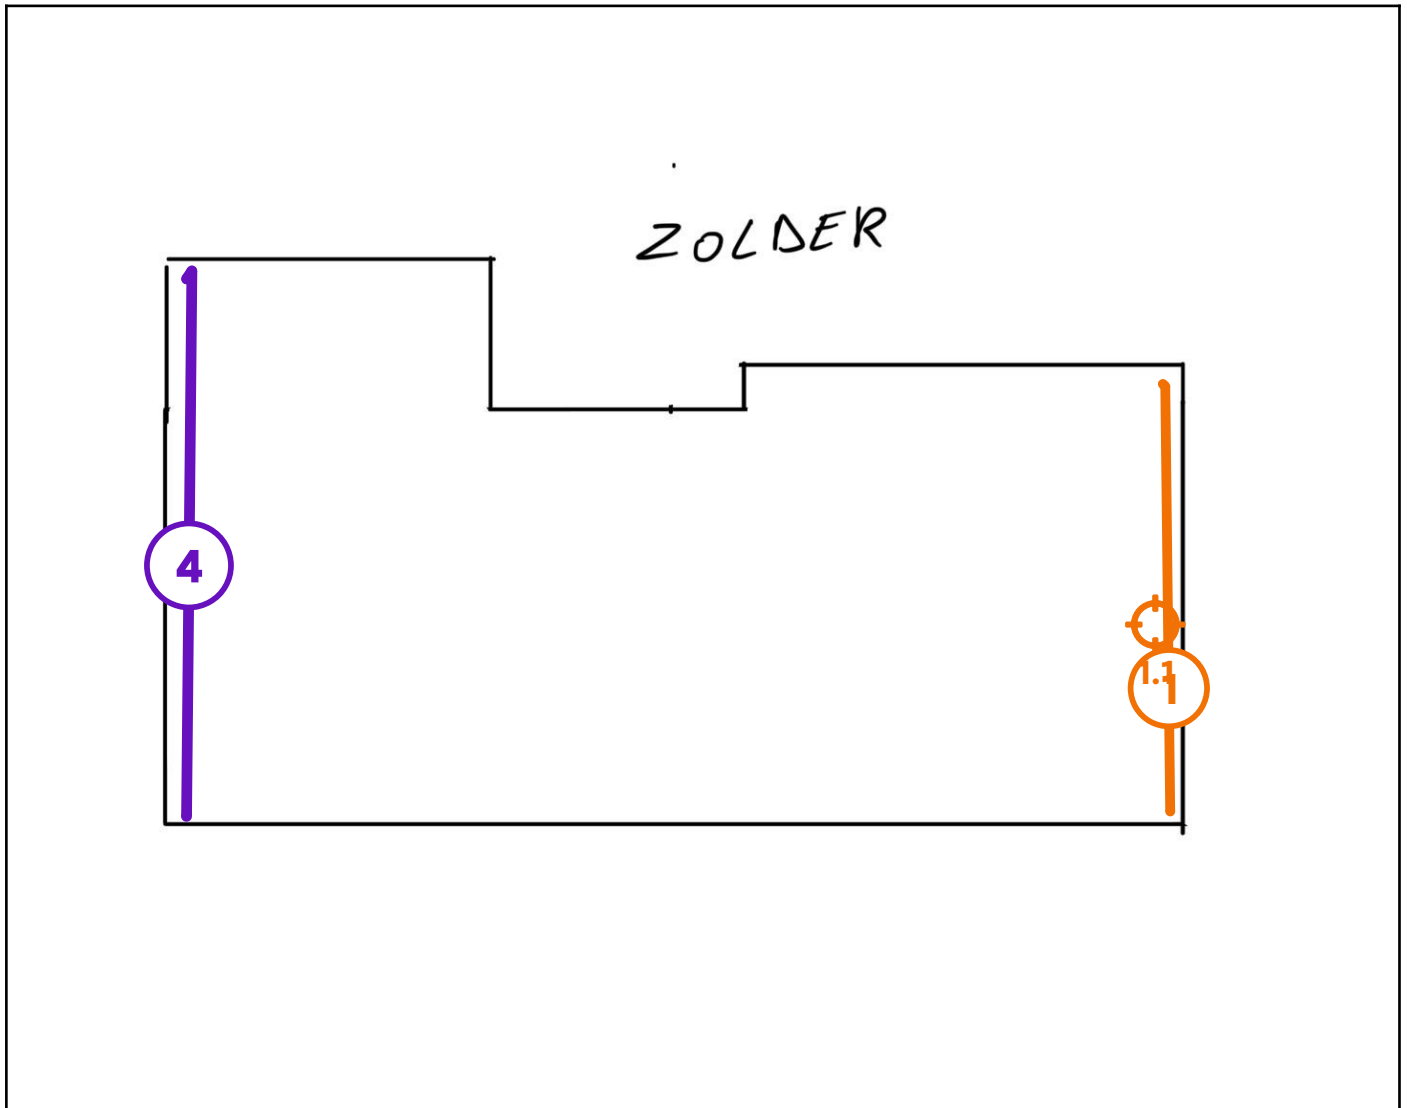
## Plan 1.5: Zolder

Beschrijving	Type	Actie
1. Asbestcementplaat achter schrijnwerk houtskeletbouw	Asbestmateriaal	Maatregelen nemen
1.1 Code: M01	Puntmonster	-
4. Asbestcementplaten houtskeletbouw	Advies	-

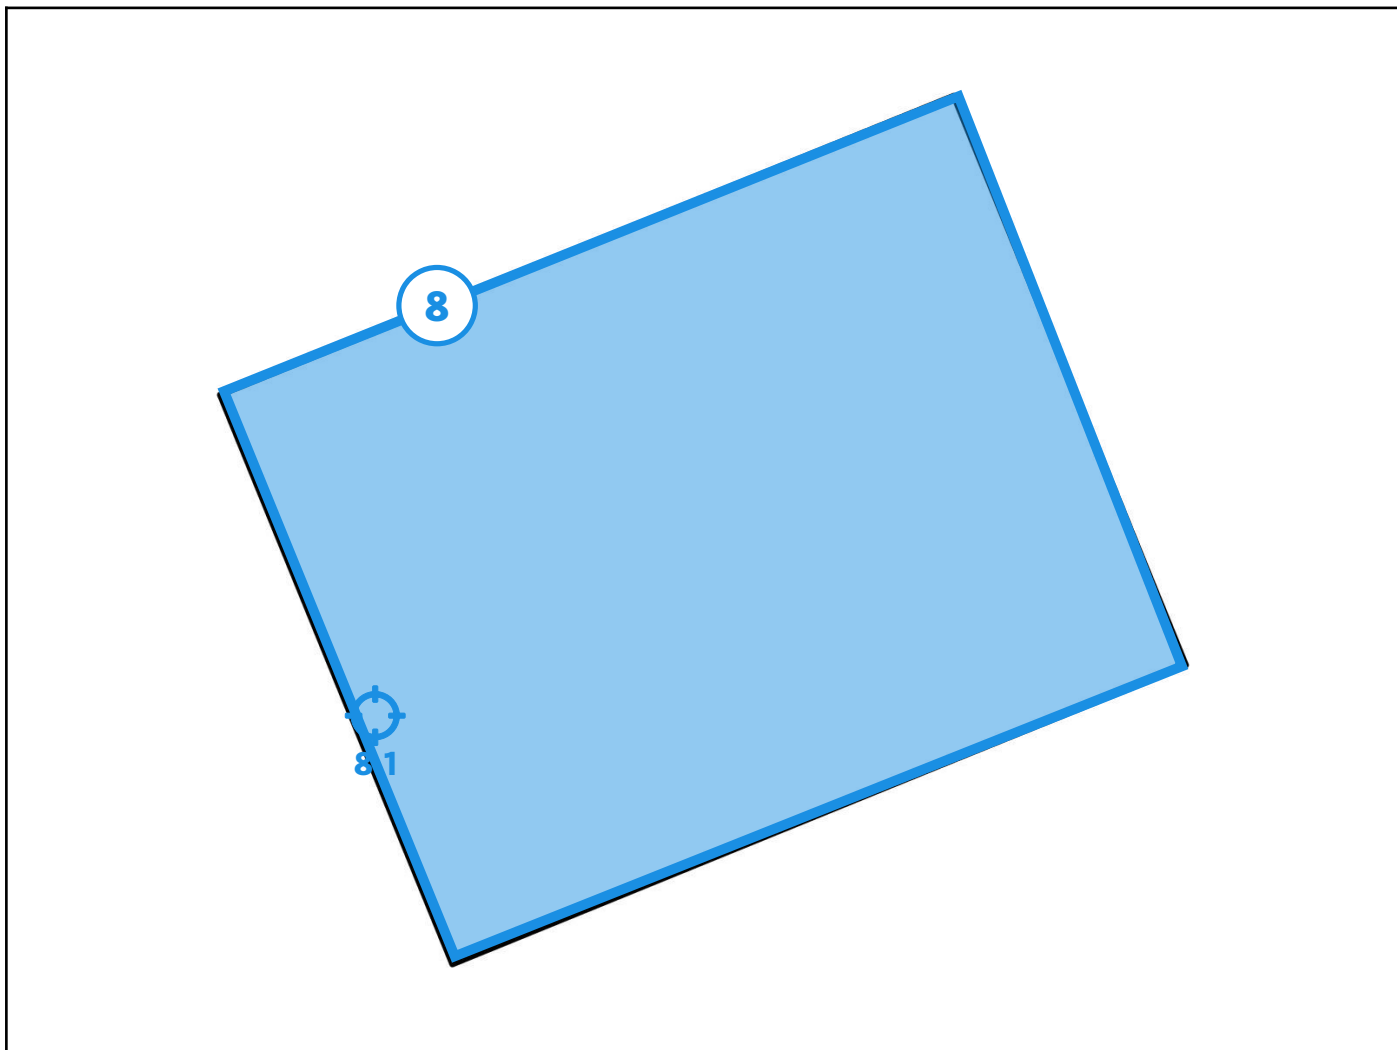
## Plan 2.1: Tuinhuis plan

Beschrijving	Type	Actie
8. Dakbedekking - Roofing tuinhuis	Geen asbest	-
8.1 Code: M02	Puntmonster	-

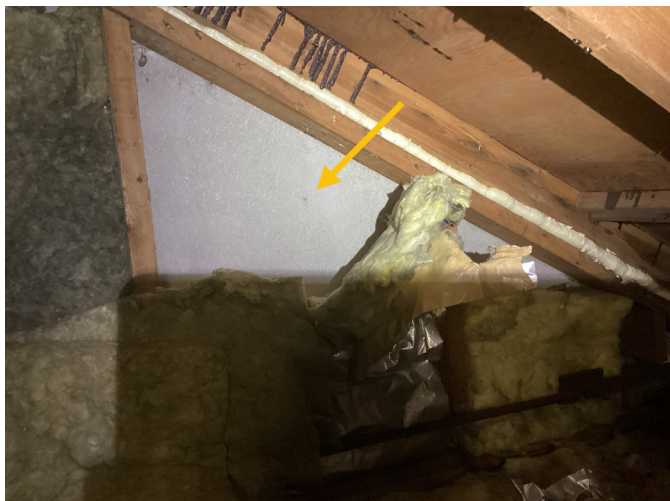
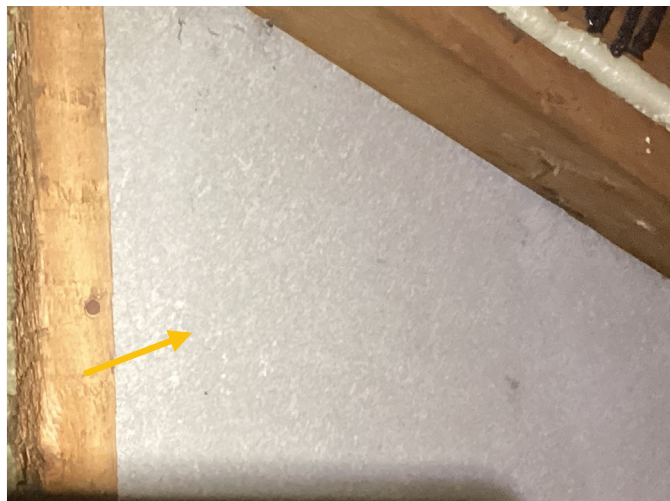
Eindbeoordeling materiaalrisico	Verhoogd materiaalrisico en/of verhoogde kans op vezelvrijgave
---------------------------------	--

Gebondenheid	Categorie 1: hechtgebonden in oorsprong
Asbestsoort (vezeltype)	Crocidoliet aanwezig
Asbestconcentratie	Laag (< 50%)
Afschermingsgraad van het gehele materiaal	Geheel of deels (ook) vrij aan de binnenlucht
Toestand van het materiaal	Licht beschadigd, licht verweerd. Intact calciumsilicaatmateriaal of categorie III 'gebondenheid'

#	Type	Referentie	Resultaat
1.1	Puntmonster	M01	Crocidoliet, Chrysotiel

Beschrijving	Asbestcementplaat achter schrijnwerk houtskeletbouw
Omgeving	Binnen
Primaire drager	Binnenwand
Asbestmateriaal	Plaat, paneel, tablet - Type Menuiserite
Bindmiddel van asbestmateriaal	Cement
Gebondenheid op basis van bindmiddel	Hecht
Hoeveelheid (oppervlakte - dikte - aantal)	<ul style="list-style-type: none"> <li>• 3,00 m<sup>2</sup> - 0,50 cm - 1 stuk</li> </ul>
Totaal volume	0,015 m <sup>3</sup>
Eenvoudig bereikbaar	<p>Nee</p> <ul style="list-style-type: none"> <li>• Het asbestmateriaal is bedekt (uitgezonderd laag verf, coating, behang, kunststof, textiel) en het wegnemen van het bedekkende materiaal kan niet zonder het bedekkende materiaal te beschadigen.</li> </ul>
Bevestigingswijze	<ul style="list-style-type: none"> <li>• Geschroefd</li> <li>• Genageld, geniet</li> </ul>
Identificatiemethode	Vaststelling met monsternamen
Destructieve handeling voor identificatie	Nee
Opmerking	<p>Cementplaten tussen houtskelet structuur en snelbouwsteen vastgesteld op zolder(3 m<sup>2</sup>)</p> <p>Zonder destructieve handelingen niet mogelijk om vast te stellen dat deze platen over de gehele woning zijn gebruikt.</p>

Het asbestmateriaal valt onder de mijlpaal van 2040.

Maatregelen nemen

- Zorg voor een veilig beheer. Vermijd het beschadigen van het asbestmateriaal. Controleer de toestand jaarlijks op wijzigingen.

- Eenvoudige handelingen: mag via doe-het-zelf of door werknemer(s) met opleidingsattest eenvoudige handelingen  
Indien het materiaal kan worden verwijderd zonder te beschadigen mag deze toepassing worden verwijderd via deze methode. Bijkomende info (oa voorzorgsmaatregelen) kan je terugvinden achteraan in dit attest onder de rubriek toelichting.
- Hermetische zone (erkend asbestverwijderaar)  
Indien het materiaal niet kan worden verwijderd zonder te beschadigen wordt aanbevolen om deze toepassing te laten verwijderen via deze methode. Bijkomende info (oa voorzorgsmaatregelen) kan je terugvinden achteraan in dit attest onder de rubriek toelichting.

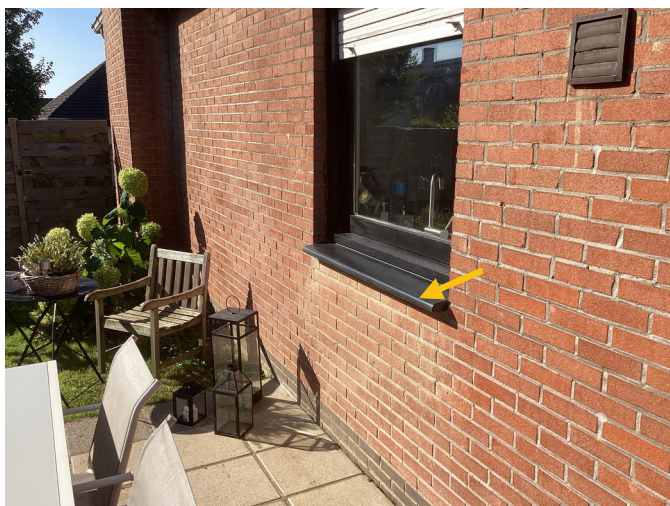
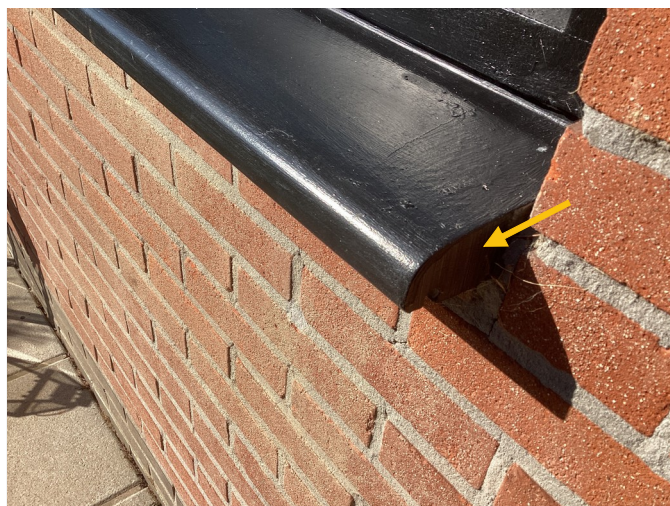
Eindbeoordeling materiaalrisico	Laag materiaalrisico en/of verlaagde kans op vezelvrijgave
Opmerking

Gebondenheid	Categorie 1: hechtgebonden in oorsprong
Asbestsoort (vezeltype)	Alleen chrysotiel
Asbestconcentratie	Laag (< 50%)
Afschermingsgraad van het gehele materiaal	Geheel of deels vrij aan de buitenlucht
Toestand van het materiaal	Licht beschadigd, licht verweerd. Intact calciumsilicaatmateriaal of categorie III 'gebondenheid'

#	Type	Referentie	Resultaat
2.1	Puntmonster	M03	Chrysotiel

Beschrijving	Vensterbank - Buiten
Omgeving	Buiten
Primaire drager	Wandopening verticaal (raam, deur, ...)
Asbestmateriaal	Deksteen, muurkap - Vol
Bindmiddel van asbestmateriaal	Cement
Gebondenheid op basis van bindmiddel	Hecht
Hoeveelheid (oppervlakte - dikte - aantal)	<ul style="list-style-type: none"><li>• 0,50 m<sup>2</sup> - 4,00 cm - 13 stuks</li></ul>
Totaal volume	0,26 m <sup>3</sup>
Eenvoudig bereikbaar	Ja
Bevestigingswijze	<ul style="list-style-type: none"><li>• Geklemd</li><li>• Verlijmd, ingegoten, versmeerd</li></ul>
Identificatiemethode	Vaststelling met monstername
Destructieve handeling voor identificatie	Nee

Het asbestmateriaal valt onder de mijlpaal van 2040.

Zorgvuldig beheren

- Zorg voor een veilig beheer. Vermijd het beschadigen van het asbestmateriaal. Controleer de toestand jaarlijks op wijzigingen.

- Eenvoudige handelingen: mag via doe-het-zelf of door werknemer(s) met opleidingsattest eenvoudige handelingen  
Deze toepassing mag verwijderd worden via deze methode. Bijkomende info (oa voorzorgsmaatregelen) kan je terugvinden achteraan in dit attest onder de rubriek toelichting.

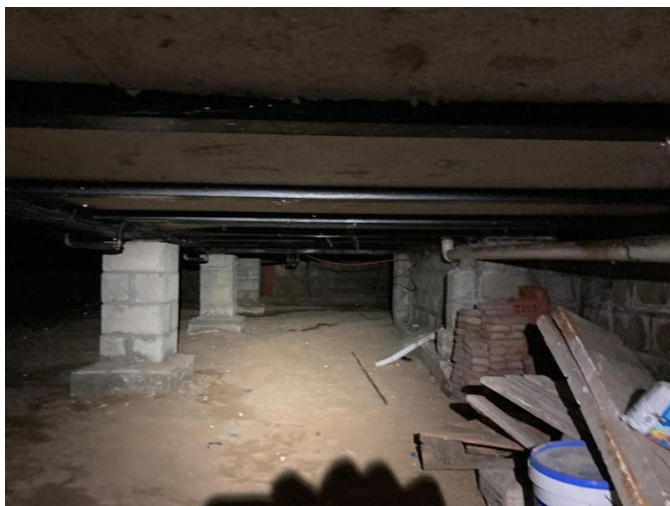
**Reden:** Het onderzoek kan niet uitgevoerd worden binnen de bepalingen van de Welzijnswet

**Uitleg van de asbestdeskundige:** De hoogte van de kruipruimte is lager dan 1,5 meter.

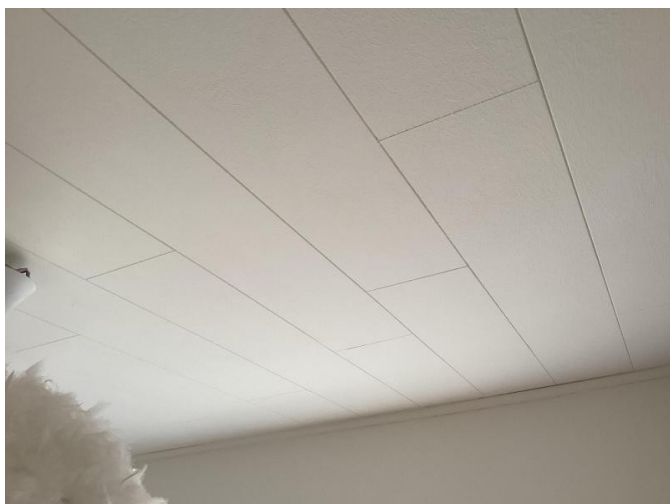
## Fiche 6: Plafondafwerking in gipskarton/houten planchetten

Het plafond bestaat uit niet-asbestverdachte gipskartonplaten/houten planchetten.

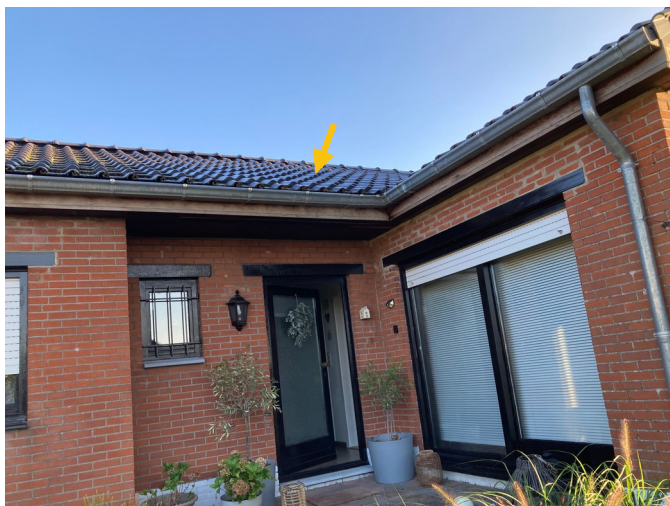
Dak vernieuwd in 2018

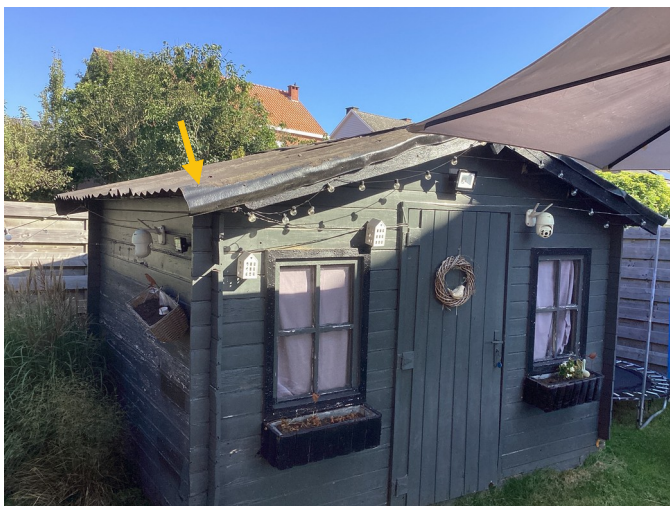
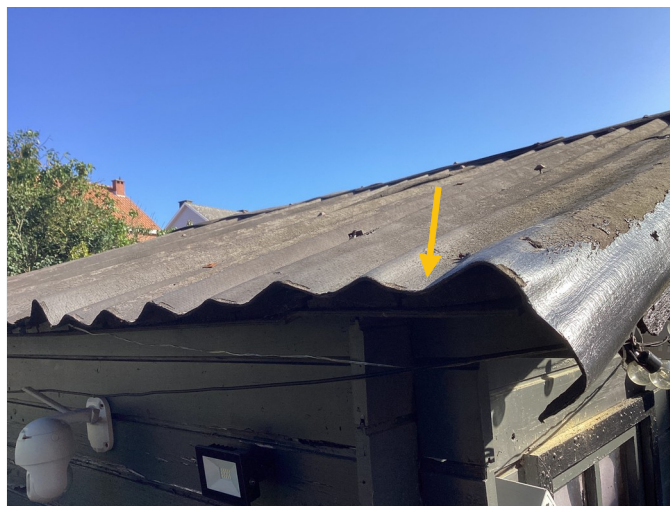
## Fiche 8: Dakbedekking - Roofing tuinhuis

Geen asbest

#	Type	Referentie	Resultaat
8.1	Puntmonster	M02	Geen asbest

<b>Beschrijving</b>	Dakbedekking - Roofing tuinhuis
<b>Omgeving</b>	Buiten
<b>Primaire drager</b>	Plat dak
<b>Bindmiddel van materiaal</b>	Bitumen (roofing, teer, asfalt)
<b>Gebondenheid op basis van bindmiddel</b>	Hecht
<b>Hoeveelheid (oppervlakte - aantal)</b>	<ul style="list-style-type: none"><li>• 14,00 m<sup>2</sup> - 1 stuk</li></ul>
<b>Totale oppervlakte</b>	14,00 m <sup>2</sup>
<b>Identificatiemethode</b>	Vaststelling met monstername
<b>Destructieve handeling voor identificatie</b>	Nee
