# Asbestinventarisatetest

Ringlaan 57, 3080 Tervuren

Attestnummer : 20240828-000249.001

Uitgegeven op : 28.08.2024

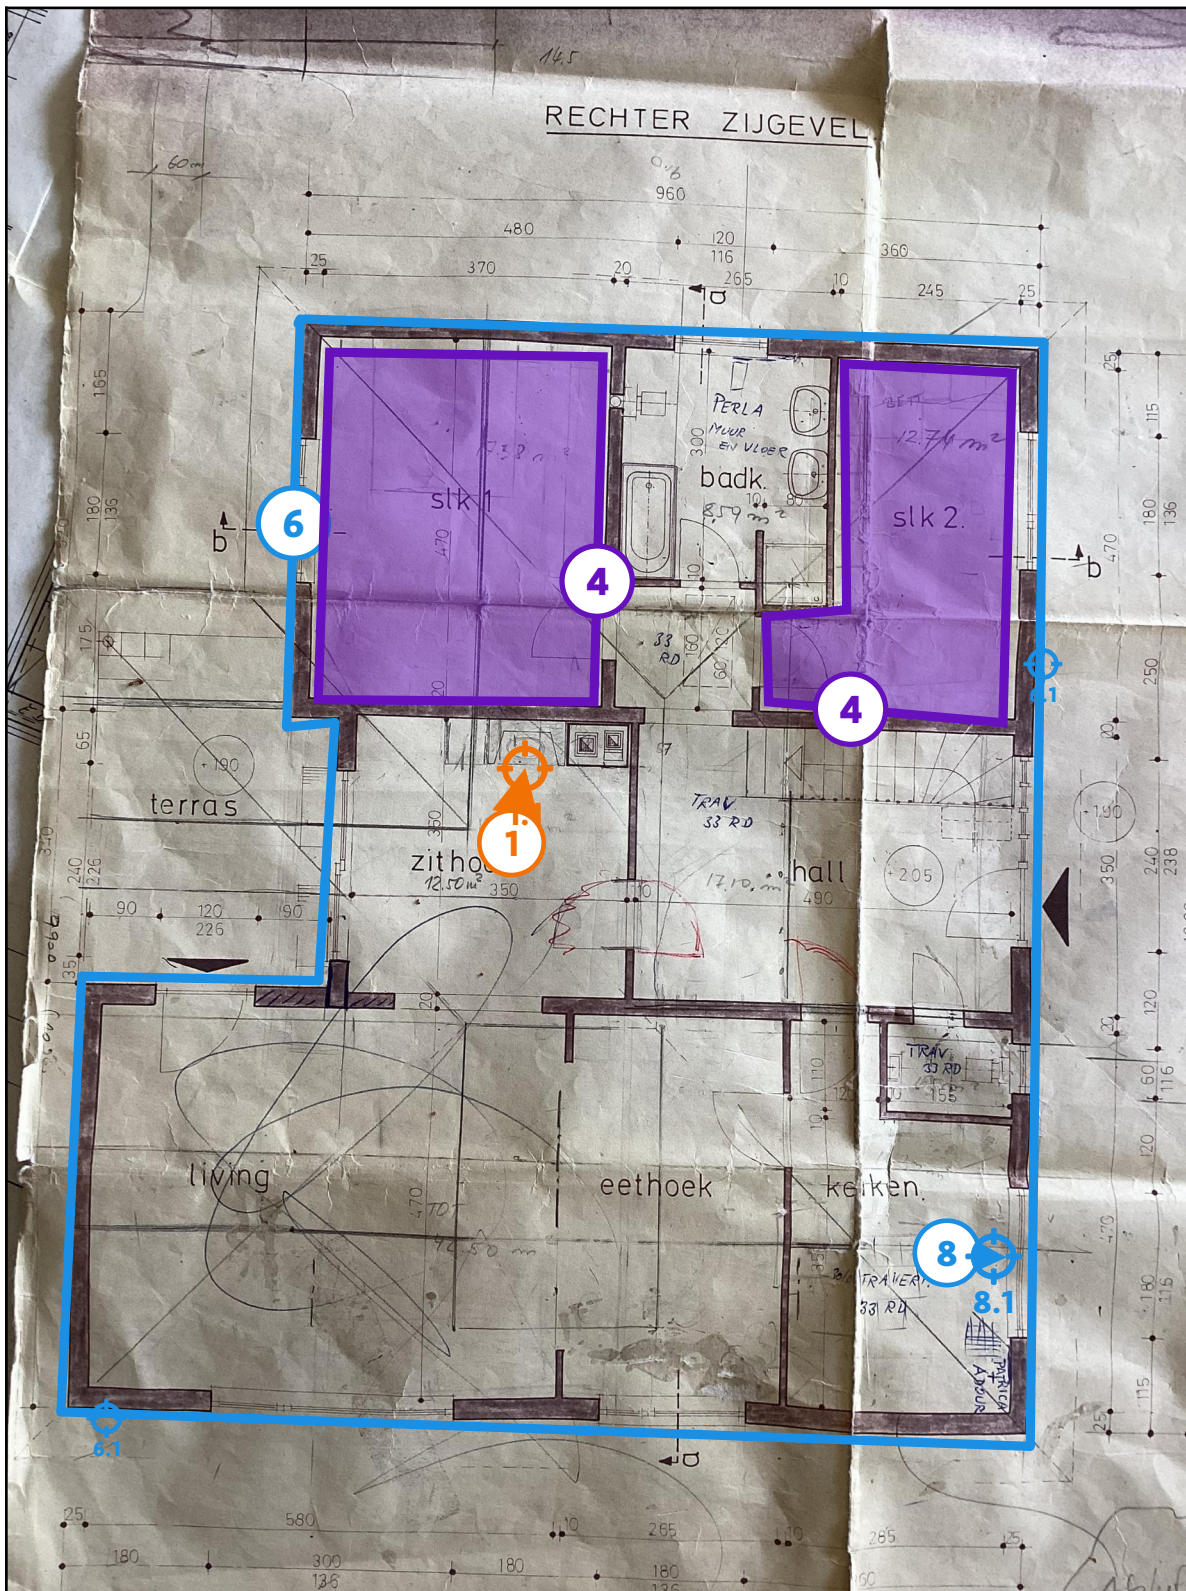
# Plan 1.6: Gelijkvloers

1. Rf-beplating openhaard	Asbestmateriaal	<a href="#">Verwijderen</a>
1.1 Code: M04	Puntmonster	-
4. Laminaat vloer / parket	Advies	-
6. Crepi buitengevel	Geen asbest	-
6.1 Code: M03	Mengmonster	-
8. Ontdreuningsplaat/anti-dreunplaat onder spoelbak	Geen asbest	-
8.1 Code: M07	Puntmonster	-

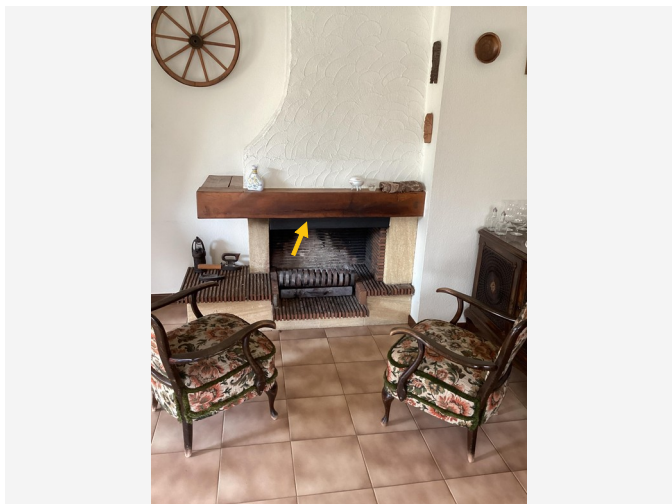
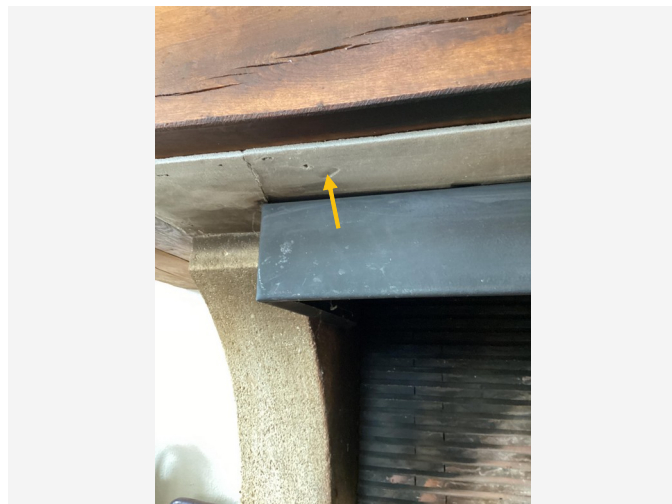
Het asbestmateriaal valt onder de mijlpaal van 2034.

Eindbeoordeling materiaalrisico	Verhoogd materiaalrisico en/of verhoogde kans op vezelvrijgave
---------------------------------	--

Gebondenheid	Categorie 2: niet-hechtgebonden met matrix
Asbestsoort (vezeltype)	Amfibool aanwezig, uitgezonderd crocidoliet
Asbestconcentratie	Hoog ( $\geq 50\%$ )
Afschermingsgraad van het gehele materiaal	Geheel of deels (ook) vrij aan de binnenlucht
Toestand van het materiaal	Licht beschadigd, licht verweerd. Intact calciumsilicaatmateriaal of categorie III 'gebondenheid'

#	Type	Referentie	Resultaat
1.1	Puntmonster	M04	Chrysotiel, Amosiet

Beschrijving	Rf-beplating openhaard
Omgeving	Binnen
Primaire drager	Binnenwand
Asbestmateriaal	Plaat, paneel, tablet - Calciumsilicaat (type Pical, type Promatect)
Bindmiddel van asbestmateriaal	Calciumsilicaat
Gebondenheid op basis van bindmiddel	Niet-hechtgebonden
Hoeveelheid (oppervlakte - dikte - aantal)	• 1,20 m <sup>2</sup> - 1,00 cm - 1 stuk
Totaal volume	0,012 m <sup>3</sup>
Eenvoudig bereikbaar	Ja
Bevestigingswijze	• Geschroefd
Identificatiemethode	Vaststelling met monstername
Destructieve handeling voor identificatie	Nee

- Verwijder dit asbestmateriaal zo snel mogelijk. Volg de toestand goed op.

- Hermetische zone (erkend asbestverwijderaar)  
Deze niet hechtgebonden platen kunnen niet verwijderd worden zonder te beschadigen.

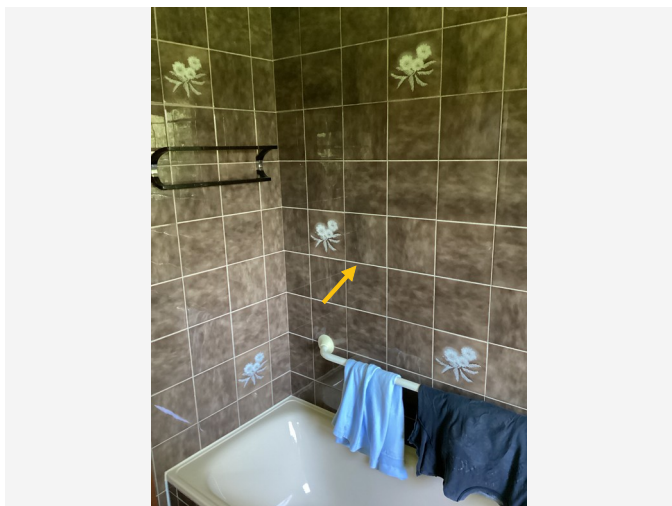
Vrije foto

Op moment van de inspectie kon niet worden nagegaan of de tegellijm achter de muurtegels/plinten asbestverdacht is. Bij renovatie of verwijdering van de tegels dient het materiaal te worden geanalyseerd voor de werken van start gaan.

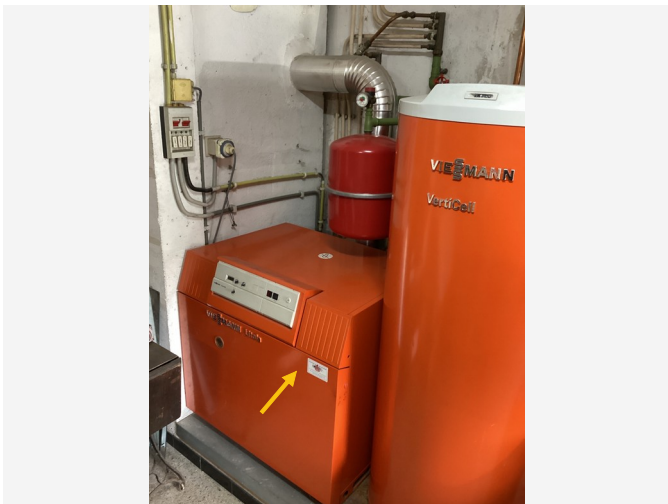
Vrije foto

Mogelijk bevat de brander/CV-ketel asbestverdachte isolatie en/of pakkingen. Inspectie zonder demontage was niet mogelijk op moment van de inspectie.

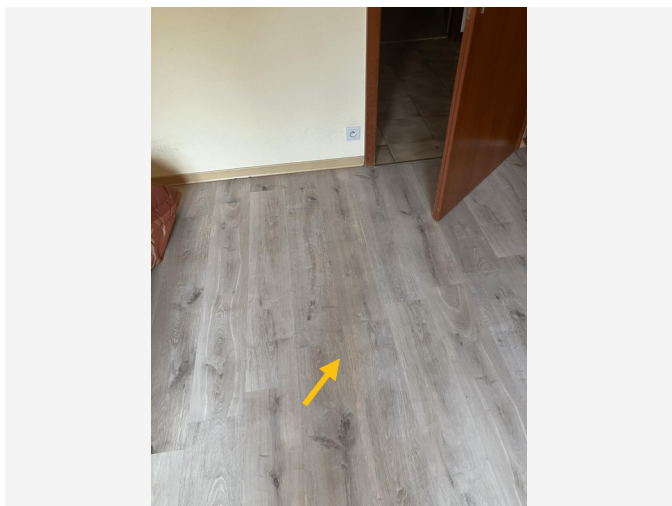
Vrije foto

Het laminaat / parket is niet asbestverdacht. De onderliggende laag was echter niet inspecteerbaar zonder destructie tijdens de inspectie. Mogelijk is de onderliggende laag asbestverdacht.

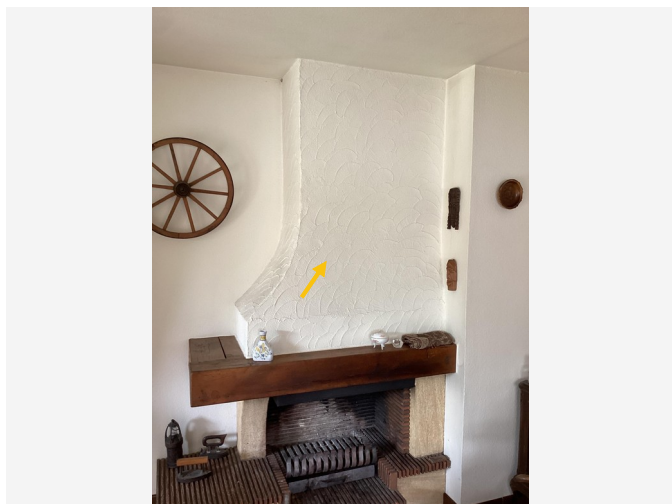
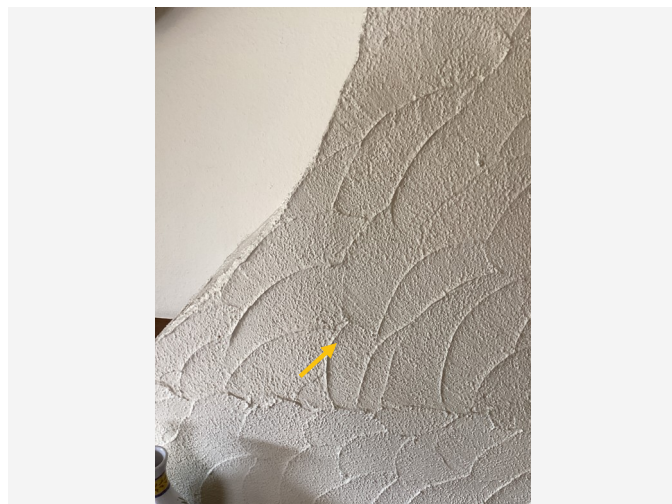
Geen asbest

#	Type	Referentie	Resultaat
5.1	Mengmonster	M05	Geen asbest

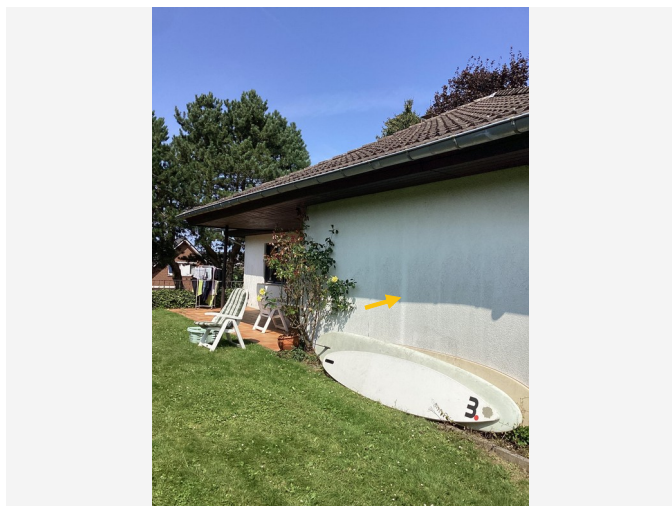
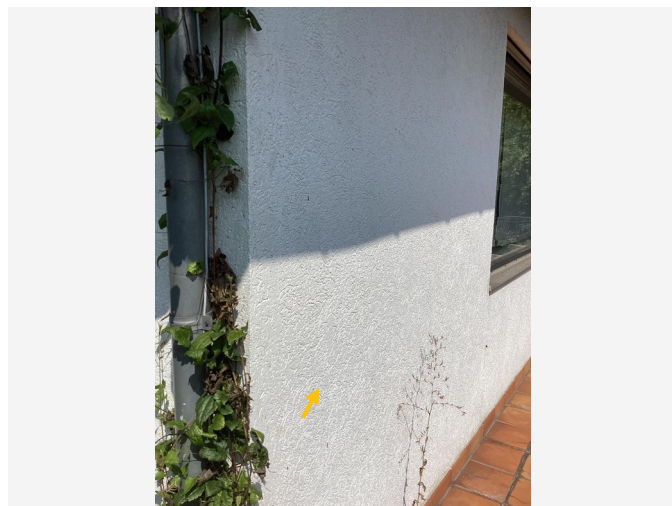
## Fiche 6: Crepi buitengevel

Geen asbest

#	Type	Referentie	Resultaat
6.1	Mengmonster	M03	Geen asbest

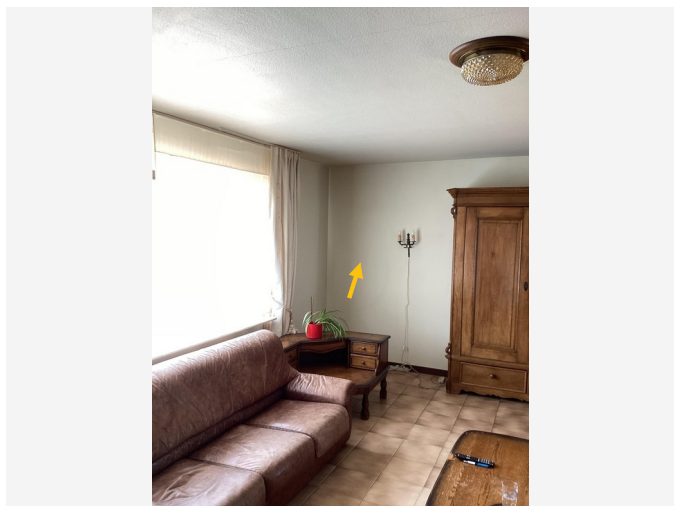
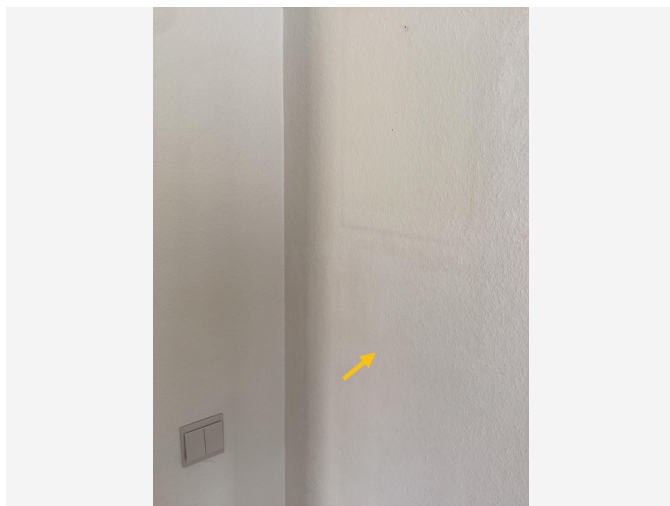
Geen asbest

#	Type	Referentie	Resultaat
7.1	Mengmonster	M01	Geen asbest

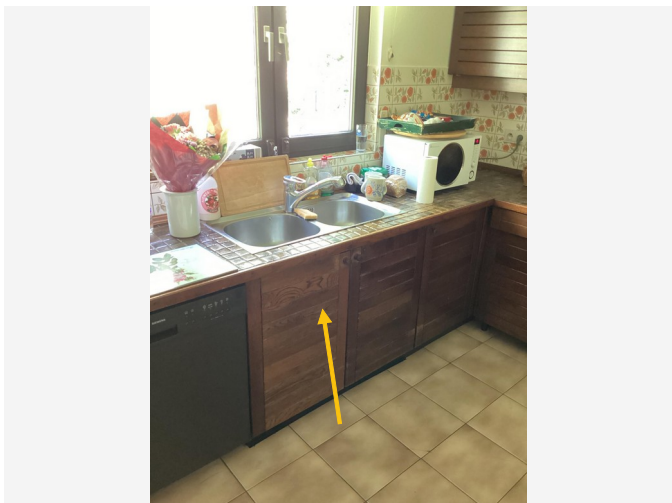
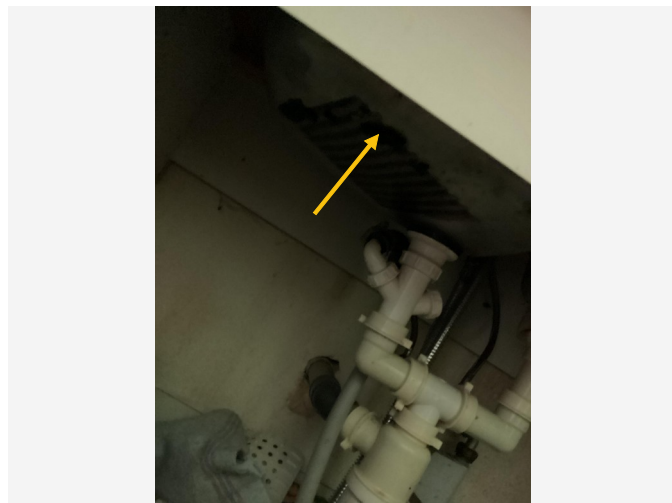
# Fiche 8: Ontdreuningsplaat/anti-dreunplaat onder spoelbak

Geen asbest

#	Type	Referentie	Resultaat
8.1	Puntmonster	M07	Geen asbest

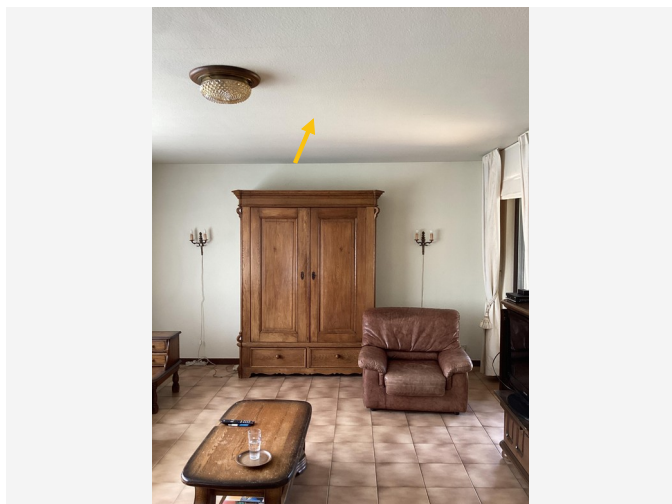
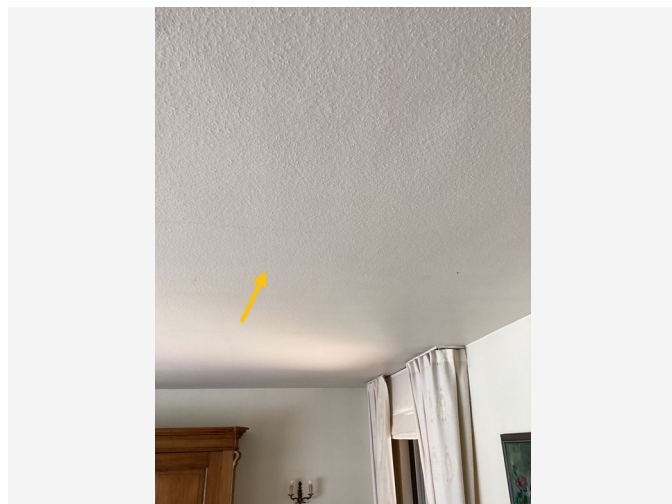
Geen asbest

#	Type	Referentie	Resultaat
9.1	Mengmonster	M02	Geen asbest

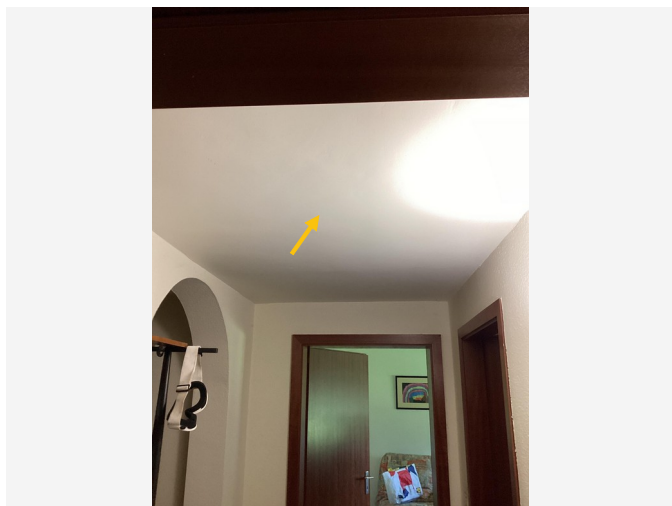
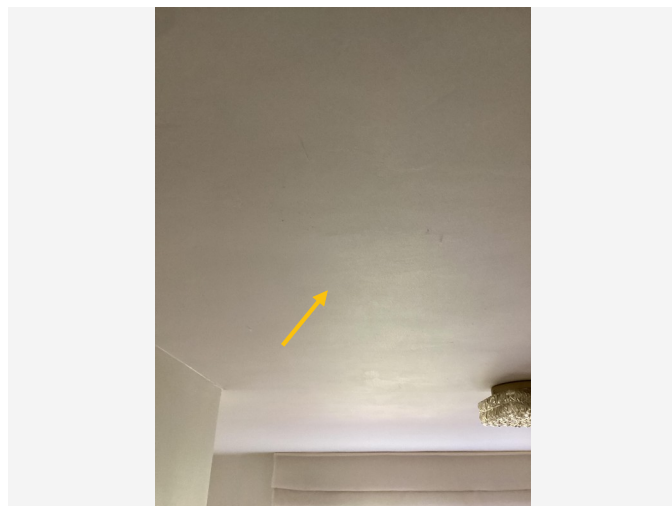
Geen asbest

#	Type	Referentie	Resultaat
10.1	Mengmonster	M06	Geen asbest
