Asbestinventarisatetest

Hertbloklaan 21/1, 1820 Steenokkerzeel

Attestnummer : 20240730-000212.000

Uitgegeven op : 30.07.2024

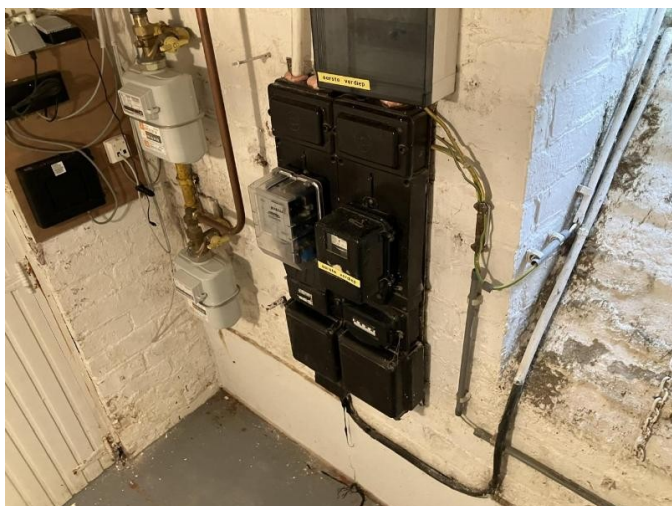
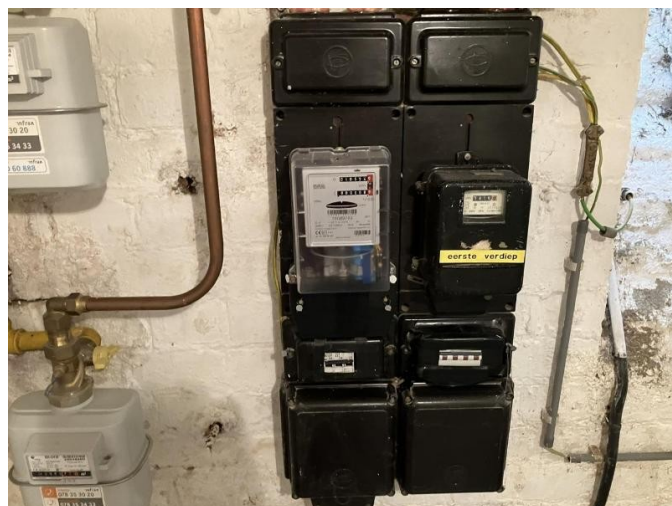
Het asbestmateriaal valt onder de mijlpaal van 2040.

Eindbeoordeling materiaalrisico	Laag materiaalrisico en/of verlaagde kans op vezelvrijgave
---------------------------------	--

Gebondenheid	Categorie 1: hechtgebonden in oorsprong
Asbestsoort (vezeltype)	Crocidoliet aanwezig
Asbestconcentratie	Laag (< 50%)
Afschermingsgraad van het gehele materiaal	Geheel of deels (ook) vrij aan de binnenlucht
Toestand van het materiaal	Onbeschadigd, niet verweerd

Beschrijving	Bakeliet meter- en zekering kast
Omgeving	Binnen
Primaire drager	Communicatie en elektrische infrastructuur en uitrusting
Asbestmateriaal	Plaat, paneel, tablet - Type Bakeliet
Bindmiddel van asbestmateriaal	Kunststof of -hars
Gebondenheid op basis van bindmiddel	Hecht
Hoeveelheid (oppervlakte - dikte - aantal)	<ul style="list-style-type: none">• 0,50 m² - 1,00 cm - 1 stuk
Totaal volume	0,005 m ³
Eenvoudig bereikbaar	Ja
Bevestigingswijze	<ul style="list-style-type: none">• Geschroefd
Identificatiemethode	Vaststelling zonder monsternamen
Destructieve handeling voor identificatie	Nee
Opmerking	De meterkast hoort toe aan de nutsmaatschappij en dient door hen vervangen/verwijderd te worden.

- Zorg voor een veilig beheer. Vermijd het beschadigen van het asbestmateriaal. Controleer de toestand jaarlijks op wijzigingen.

- Eenvoudige handelingen: mag via doe-het-zelf of door werknemer(s) met opleidingsattest eenvoudige handelingen
Deze hechtgebonden toepassing mag je via deze methode verwijderen. Bijkomende info (oa voorzorgsmaatregelen) kan je terugvinden achteraan dit attest onder de rubriek toelichting.

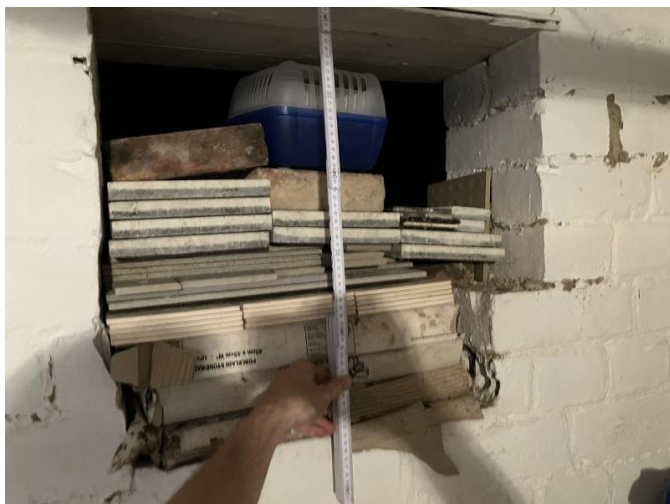
Situeringfoto

Permanente beperking

Reden: Het onderzoek kan niet uitgevoerd worden binnen de bepalingen van de Welzijnswet

Uitleg van de asbestdeskundige: De hoogte van de kruipruimte is lager dan 1,5 meter.

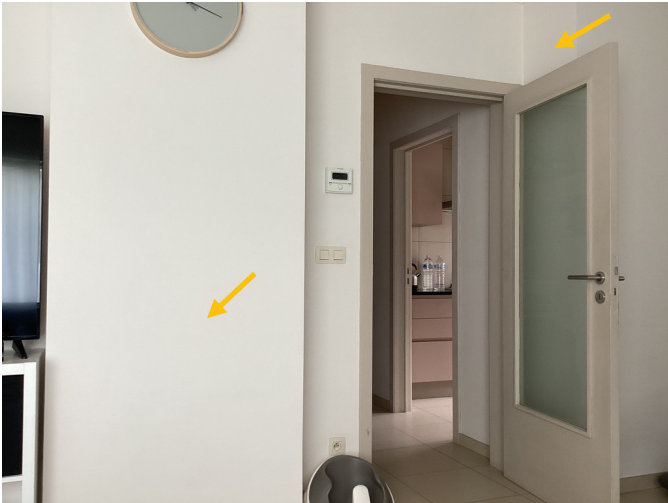
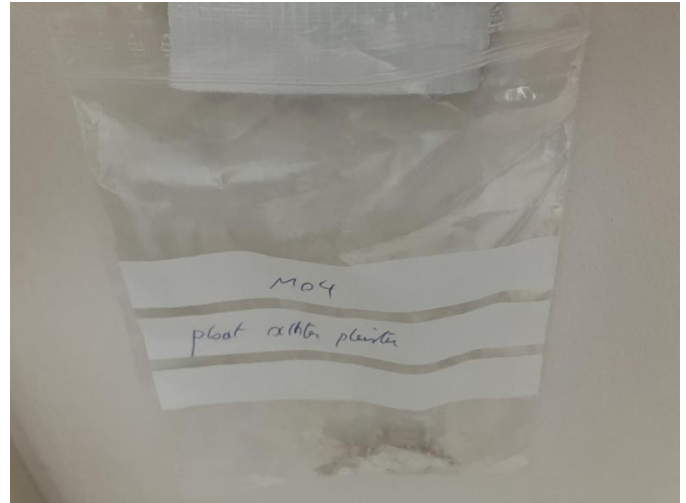
Fiche 4: Asbestcementplaat achter pleisterwerk

Geen asbest

#	Type	Referentie	Resultaat
4.1	Puntmonster	M04	Geen asbest

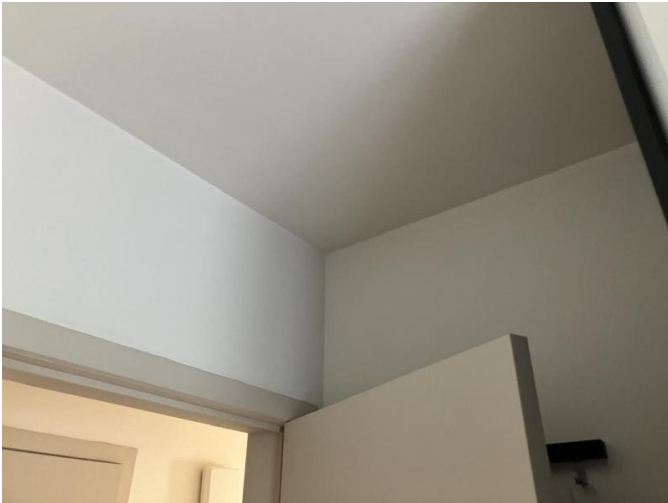
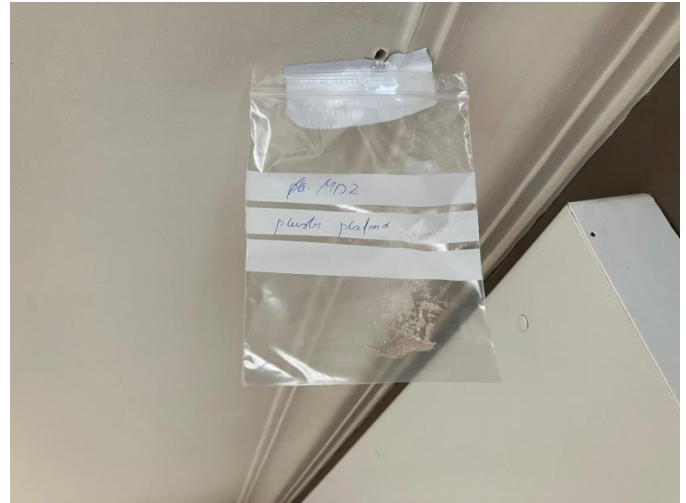
Fiche 5: Pleisterwerk plafonds

Geen asbest

#	Type	Referentie	Resultaat
5.1	Mengmonster	M02	Geen asbest

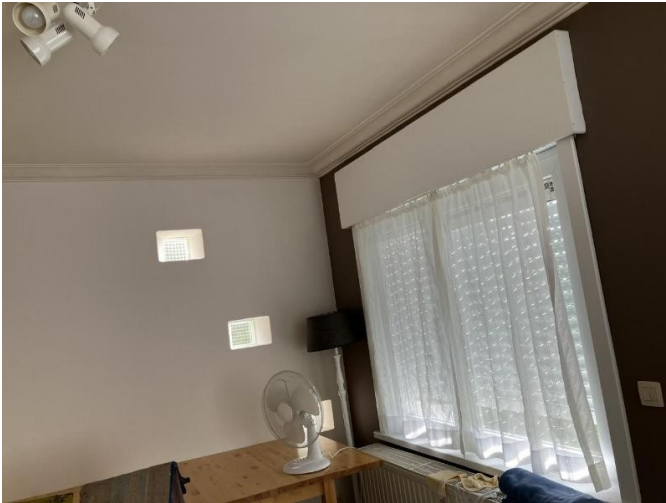
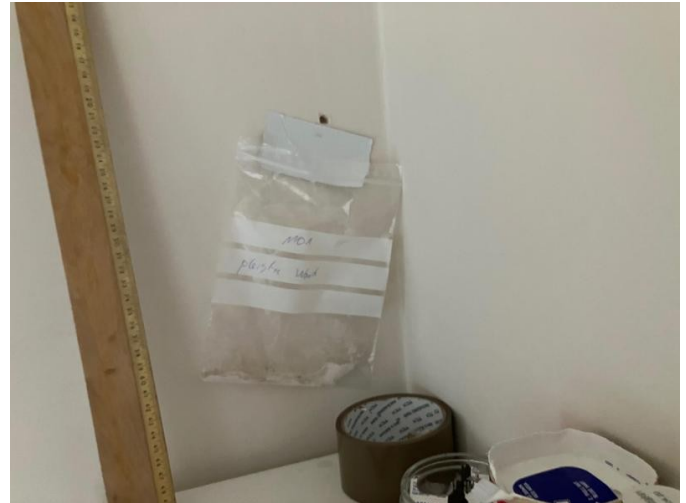
Fiche 6: Pleisterwerk wanden

Geen asbest

#	Type	Referentie	Resultaat
6.1	Mengmonster	M01	Geen asbest

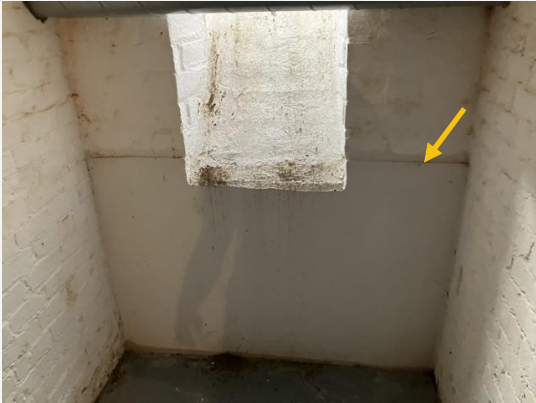
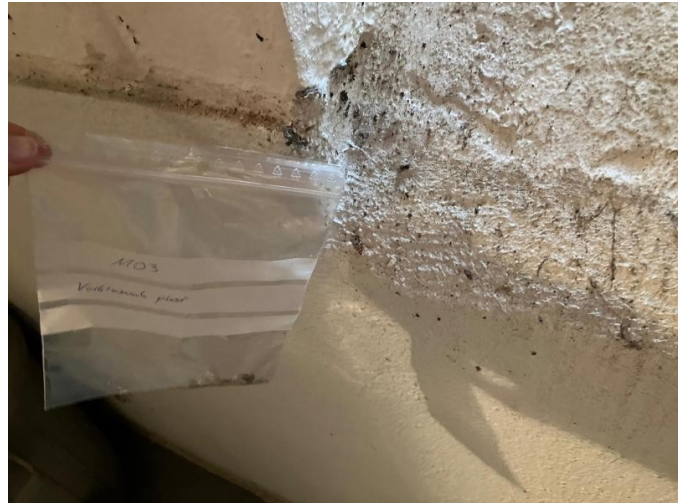
Fiche 7: Vochtwerendeplaat kelder

Geen asbest

#	Type	Referentie	Resultaat
7.1	Puntmonster	M03	Geen asbest
