# Asbestinventarisatetest

Hertblokiaan 21/2, 1820 Steenokkerzeel

Attestnummer : 20240730-000210.000

Uitgegeven op : 30.07.2024

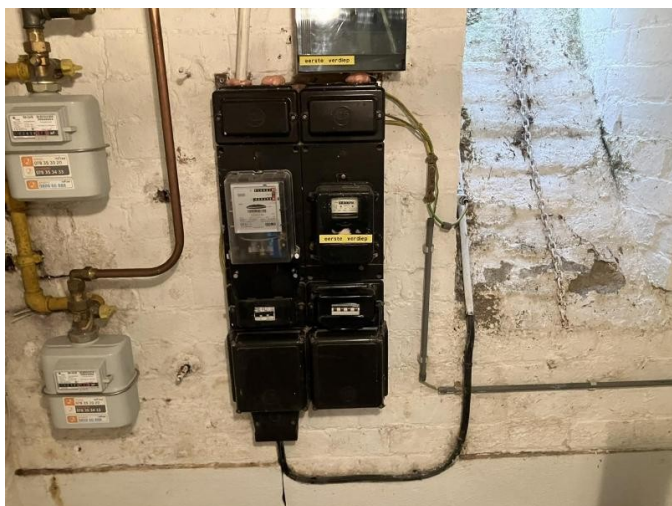
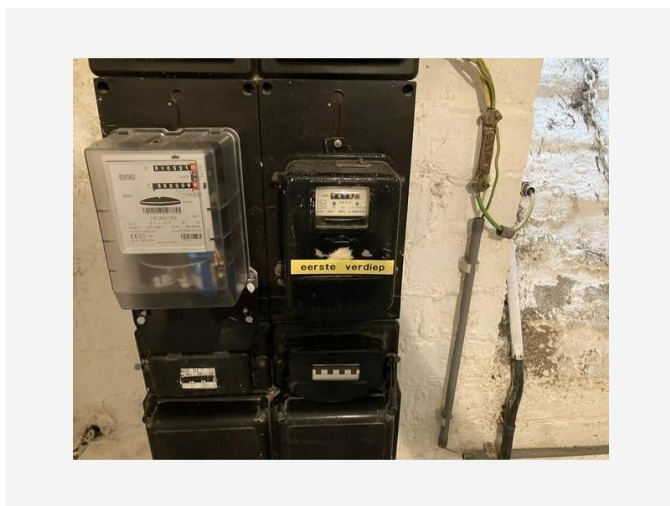
Eindbeoordeling materiaalrisico	Laag materiaalrisico en/of verlaagde kans op vezelvrijgave
---------------------------------	--

Gebondenheid	Categorie 1: hechtgebonden in oorsprong
Asbestsoort (vezeltype)	Crocidoliet aanwezig
Asbestconcentratie	Laag (< 50%)
Afschermingsgraad van het gehele materiaal	Geheel of deels (ook) vrij aan de binnenlucht
Toestand van het materiaal	Onbeschadigd, niet verweerd

Beschrijving	Bakeliet meter- en zekering kast
Omgeving	Binnen
Primaire drager	Communicatie en elektrische infrastructuur en uitrusting
Asbestmateriaal	Plaat, paneel, tablet - Type Bakeliet
Bindmiddel van asbestmateriaal	Kunststof of -hars
Gebondenheid op basis van bindmiddel	Hecht
Hoeveelheid (oppervlakte - dikte - aantal)	• 0,50 m <sup>2</sup> - 1,00 cm - 1 stuk
Totaal volume	0,005 m <sup>3</sup>
Eenvoudig bereikbaar	Ja
Bevestigingswijze	• Geschroefd
Identificatiemethode	Vaststelling zonder monsternamen
Destructieve handeling voor identificatie	Nee
Opmerking	De meterkast hoort toe aan de nutsmaatschappij en dient door hen vervangen/verwijderd te worden.

Het asbestmateriaal valt onder de mijlpaal van 2040.

Zorgvuldig beheren

- Zorg voor een veilig beheer. Vermijd het beschadigen van het asbestmateriaal. Controleer de toestand jaarlijks op wijzigingen.

- Eenvoudige handelingen: mag via doe-het-zelf of door werknemer(s) met opleidingsattest eenvoudige handelingen  
Deze hechtgebonden toepassing mag je via deze methode verwijderen. Bijkomende info (oa voorzorgsmaatregelen) kan je terugvinden achteraan dit attest onder de rubriek toelichting.

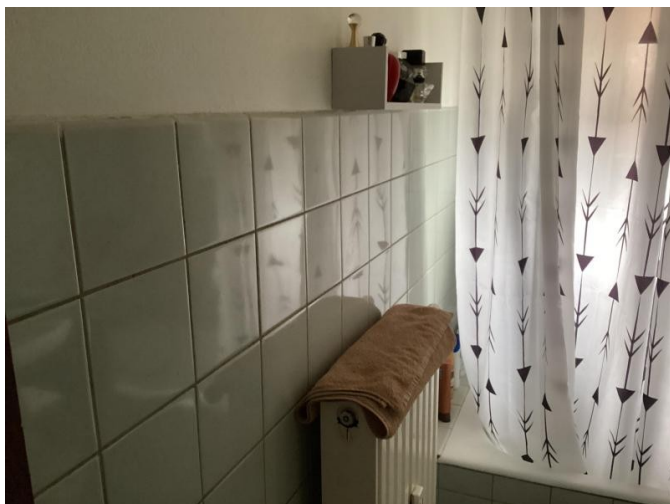
Op moment van de inspectie kon niet worden nagegaan of de tegellijm achter de muurtegels/plinten asbestverdacht is. Bij renovatie of verwijdering van de tegels dient het materiaal te worden geanalyseerd voor de werken van start gaan.

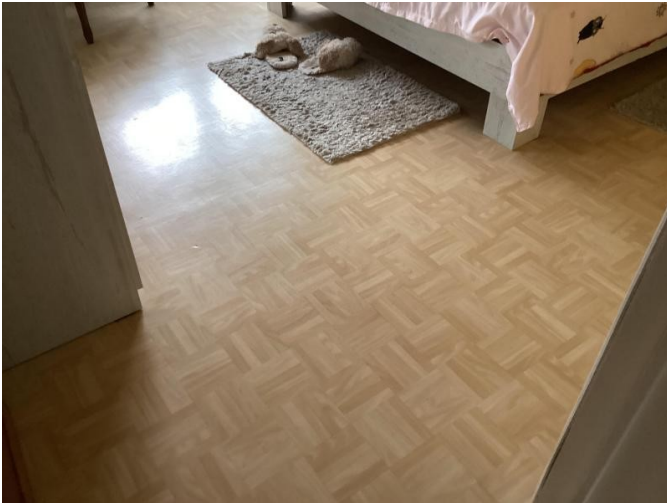
De aanwezige vloerbekleding is niet asbestverdacht. De onderliggende laag was echter niet inspecteerbaar zonder destructie tijdens de inspectie. Mogelijk is de onderliggende laag asbestverdacht.

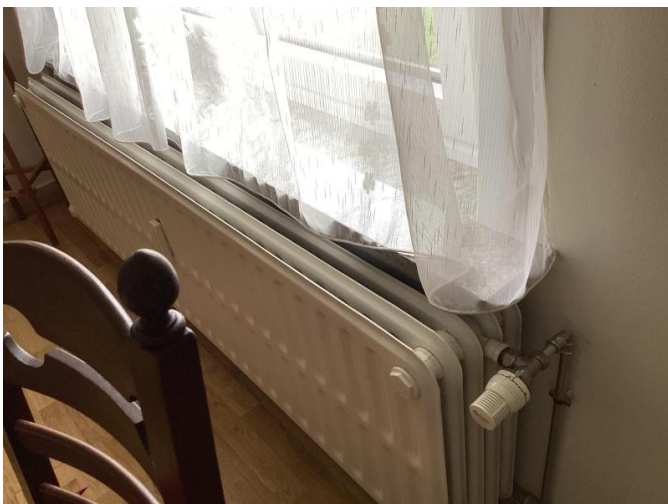
Mogelijk is er asbesthoudend materiaal aanwezig in de radiatoren ter hoogte van de verbindingstukken of achter de stoppen.

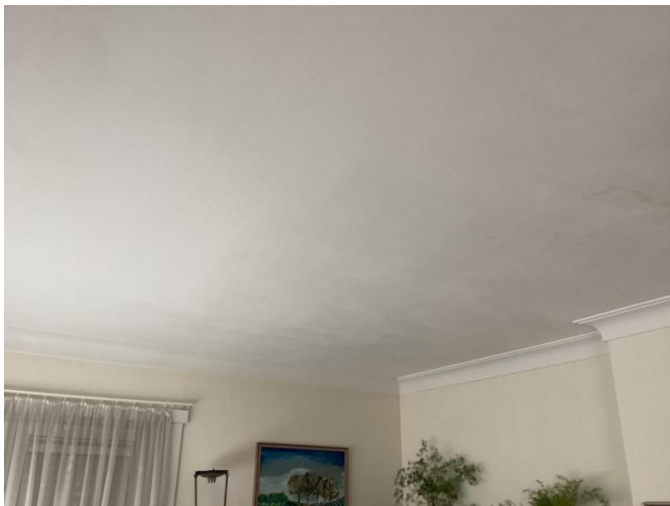
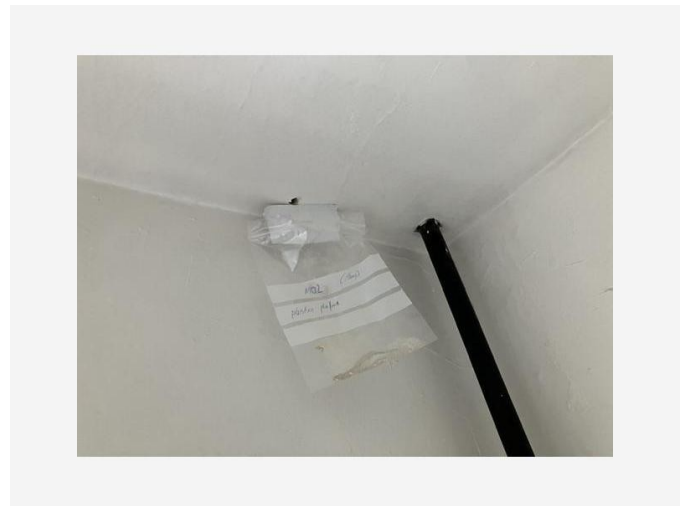
## Fiche 5: Pleisterwerk plafonds

Geen asbest

#	Type	Referentie	Resultaat
5.1	Mengmonster	M02	Geen asbest

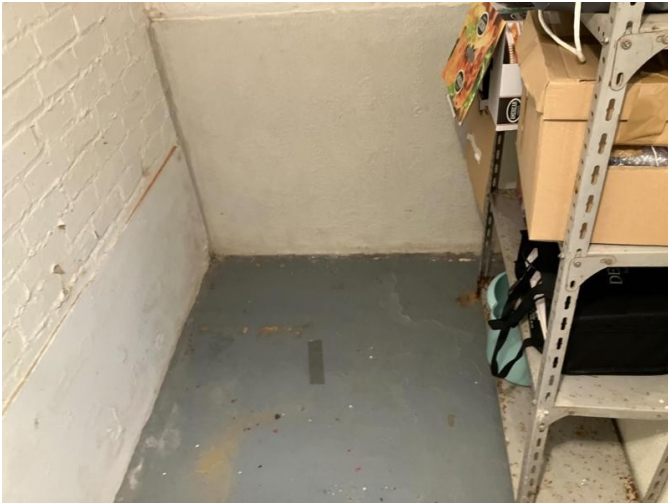
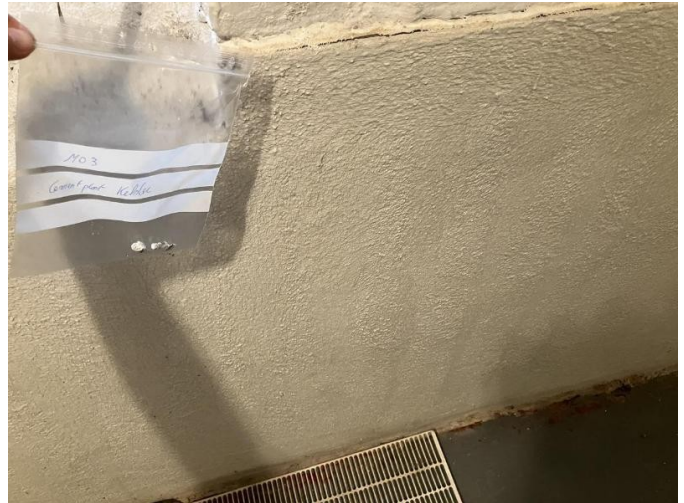
## Fiche 6: Cementplaat kelder

Geen asbest

#	Type	Referentie	Resultaat
6.1	Puntmonster	M03	Geen asbest

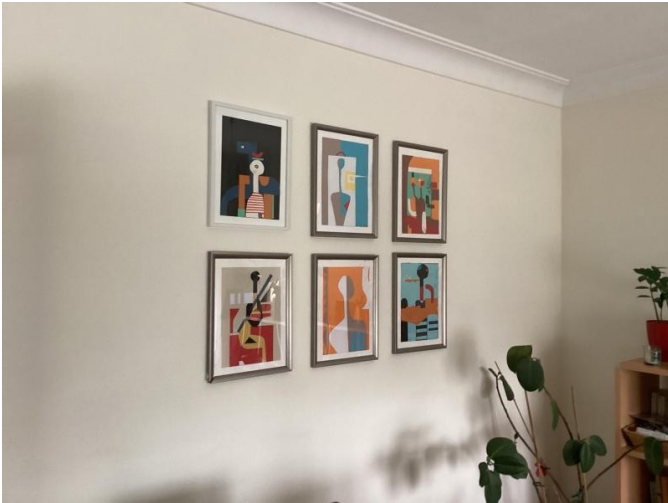
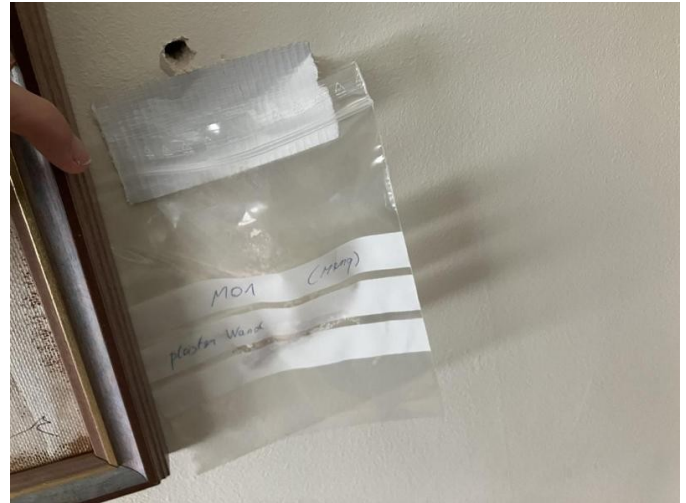
## Fiche 7: Pleisterwerk wanden

Geen asbest

#	Type	Referentie	Resultaat
7.1	Mengmonster	M01	Geen asbest

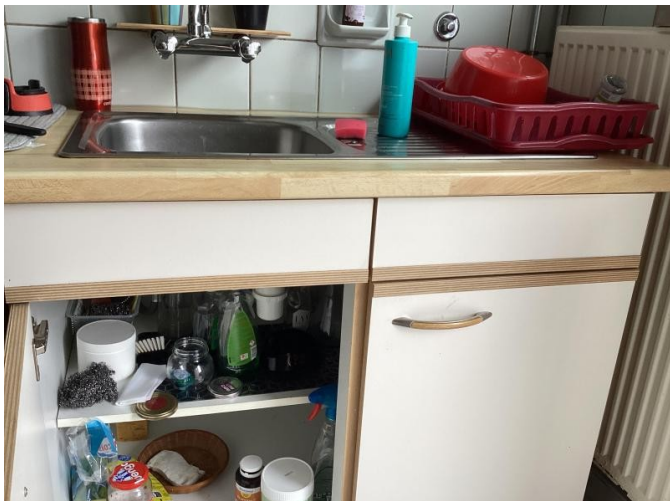
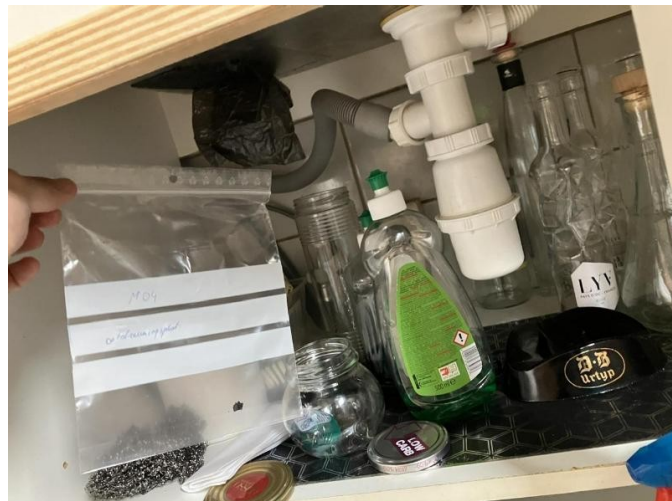
# Fiche 8: Ontdreuningsplaat/anti-dreunplaat onder spoelbak

Geen asbest

#	Type	Referentie	Resultaat
8.1	Puntmonster	M04	Geen asbest

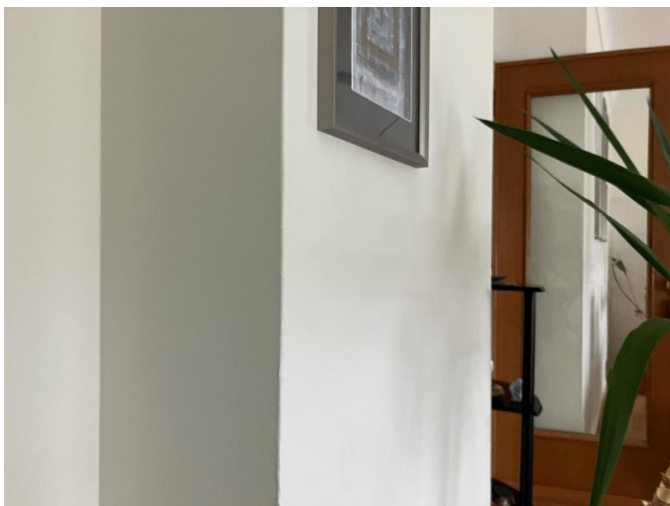
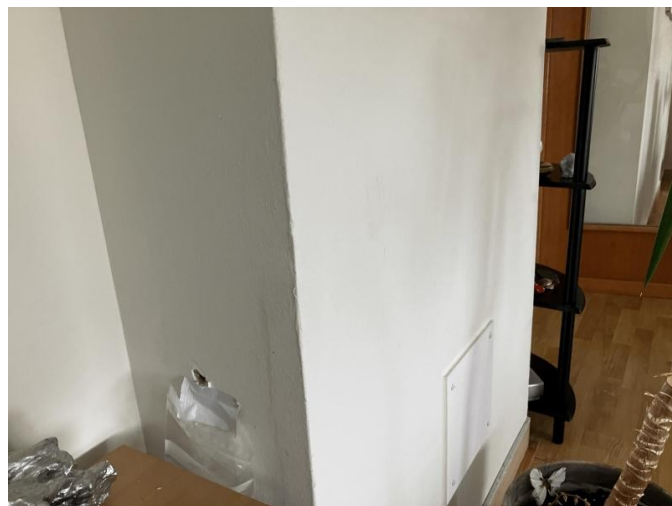
Geen asbest

#	Type	Referentie	Resultaat
9.1	Puntmonster	M05	Geen asbest

Beschrijving	Asbestcementplaat in schrijnwerk
Omgeving	Binnen
Primaire drager	Binnenwand
Bindmiddel van materiaal	Cement
Gebondenheid op basis van bindmiddel	Hecht
Hoeveelheid (oppervlakte - dikte - aantal)	• 35,00 m <sup>2</sup> - 0,50 cm - 1 stuk
Totaal volume	0,175 m <sup>3</sup>
Identificatiemethode	Vaststelling met monstername
Destructieve handeling voor identificatie	Nee
Opmerking	Zeer moeilijk vast te stellen waar de plaat hoorbaar is. ( zichtbaar in living aan de schacht).
