Asbestinventarisatetest

Tabakbergstraat 1, 3080 Tervuren

Attestnummer : 20230831-000040.000

Uitgegeven op : 31.08.2023

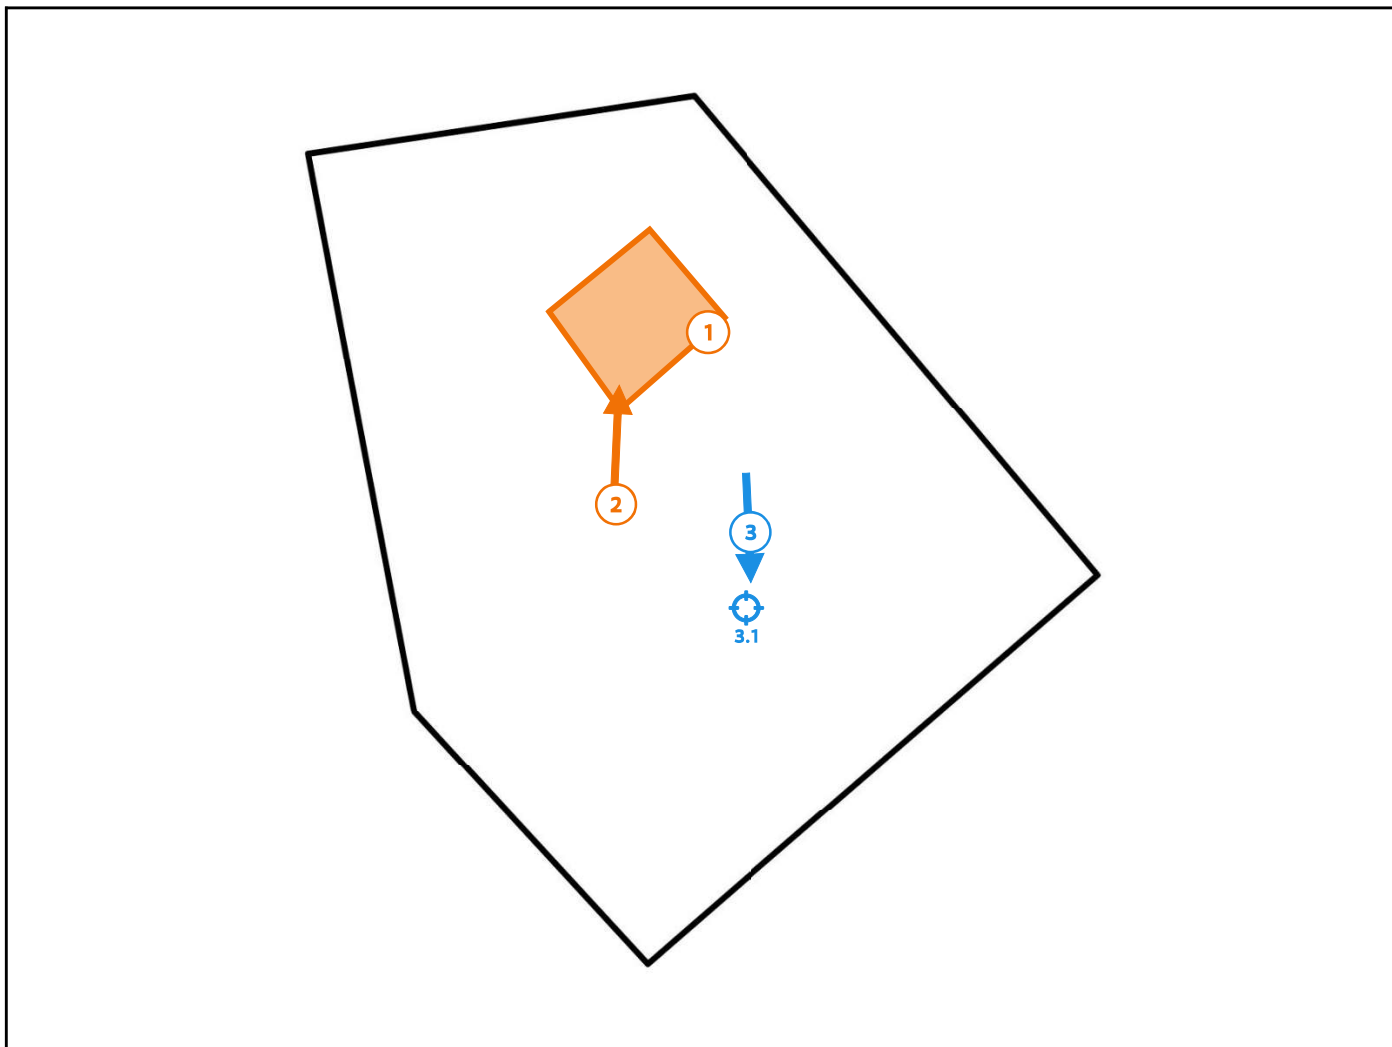
Plan 1.1: Hoofdgebouw plan

Beschrijving	Type	Actie
1. Golfplaten	Asbestmateriaal	Verwijderen
2. Schoorsteen	Asbestmateriaal	Verwijderen
3. Pleisterwerk muur	Geen asbest	-
3.1 Code: Mm1	Mengmonster	-

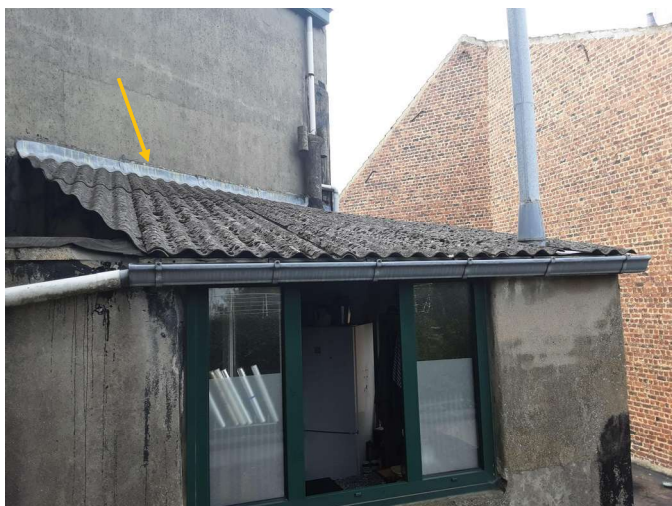
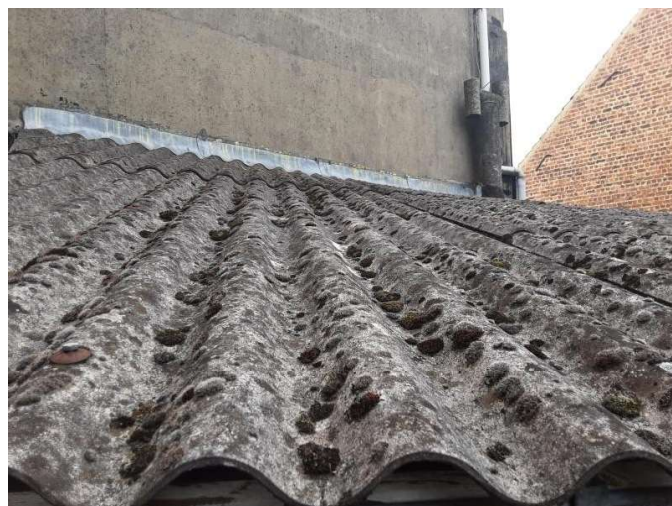
Het asbestmateriaal valt onder de mijlpaal van 2034.

Eindbeoordeling materiaalrisico	Verhoogd materiaalrisico en/of verhoogde kans op vezelvrijgave
---------------------------------	--

Gebondenheid	Categorie 1: hechtgebonden in oorsprong
Asbestsoort (vezeltype)	Crocidoliet aanwezig
Asbestconcentratie	Laag (< 50%)
Afschermingsgraad van het gehele materiaal	Geheel of deels vrij aan de buitenlucht
Toestand van het materiaal	Matig beschadigd, matig verweerd

Beschrijving	Golfplaten
Omgeving	Buiten
Primaire drager	Schuin dak
Asbestmateriaal	Dak- en gevelbekleding - Golfplaat
Bindmiddel van asbestmateriaal	Cement
Gebondenheid op basis van bindmiddel	Hecht
Hoeveelheid (oppervlakte - aantal)	• 15,00 m ² - 1 stuk
Totale oppervlakte	15,00 m ²
Eenvoudig bereikbaar	Ja
Bevestigingswijze	• Geschroefd
Identificatiemethode	Vaststelling zonder monsternamen

Verwijderen

- Hemelwater dat afspoelt van asbestcement daken of gevels kan asbestdeeltjes bevatten. Gebruik het enkel voor gesloten circuits (bv. spoelen toiletten). Reinig na het vervangen van het dak of de gevel de dakgoten en regenwaterput of -ton om asbesthoudend sediment of slib te verwijderen

- Eenvoudige handelingen: mag via doe-het-zelf of door werknemer(s) met opleidingsattest eenvoudige handelingen
Mag je in principe zelf verwijderen. Gebruik de nodige beschermingsmiddelen en voer af in gesloten verpakking

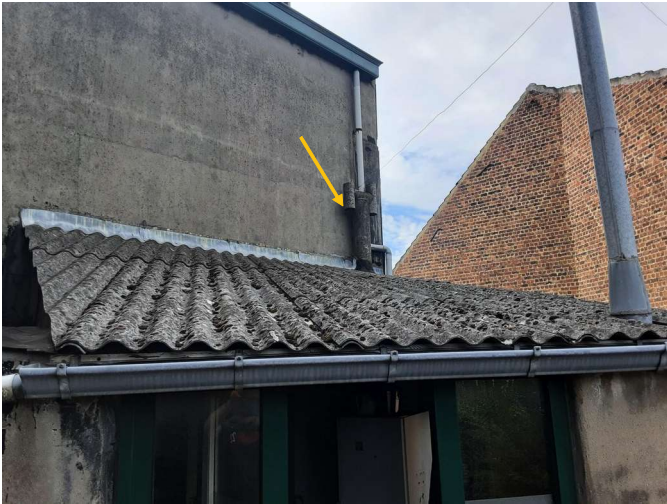
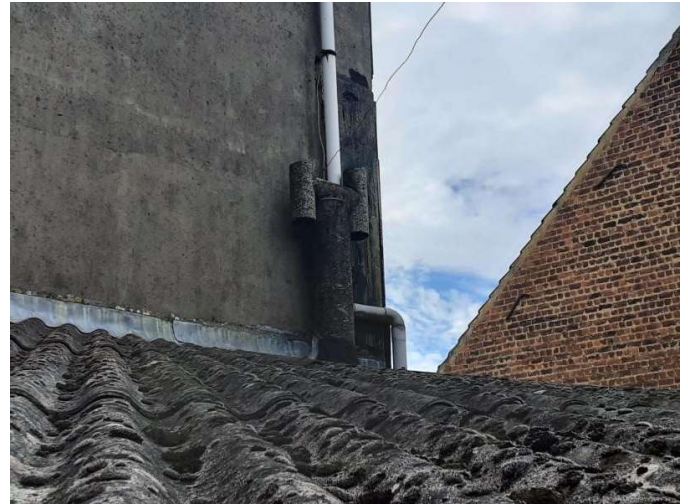
Het asbestmateriaal valt onder de mijlpaal van 2034.

Eindbeoordeling materiaalrisico	Verhoogd materiaalrisico en/of verhoogde kans op vezelvrijgave
---------------------------------	--

Gebondenheid	Categorie 1: hechtgebonden in oorsprong
Asbestsoort (vezeltype)	Crocidoliet aanwezig
Asbestconcentratie	Laag (< 50%)
Afschermingsgraad van het gehele materiaal	Geheel of deels vrij aan de buitenlucht
Toestand van het materiaal	Matig beschadigd, matig verweerd

Beschrijving	Schoorsteen
Omgeving	Buiten
Primaire drager	Schuin dak
Asbestmateriaal	Rookgaskanaal
Bindmiddel van asbestmateriaal	Cement
Gebondenheid op basis van bindmiddel	Hecht
Hoeveelheid (lengte - omtrek - dikte - aantal)	<ul style="list-style-type: none">• 1,50 m - 35,00 cm - 2,00 cm - 1 stuk
Totaal volume	0,011 m ³
Eenvoudig bereikbaar	Ja
Bevestigingswijze	<ul style="list-style-type: none">• Los (al dan niet bedekt)• Verlijmd, ingegoten, versmeerd

Verwijderen

- Zorg voor een veilig beheer. Vermijd het beschadigen van het asbestmateriaal. Controleer de toestand jaarlijks op wijzigingen.

- Eenvoudige handelingen: enkel door erkend asbestverwijderaar
Schoorsteen kan niet verwijderd worden zonder breek- of kapwerk. Laat dit doen door een erkend asbestverwijderaar.

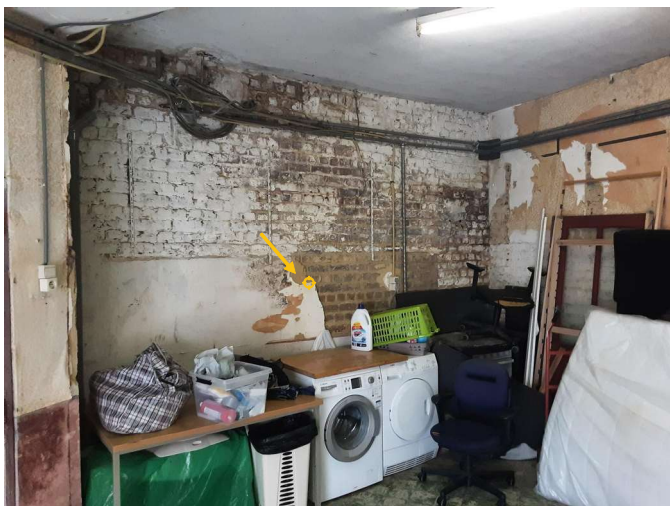
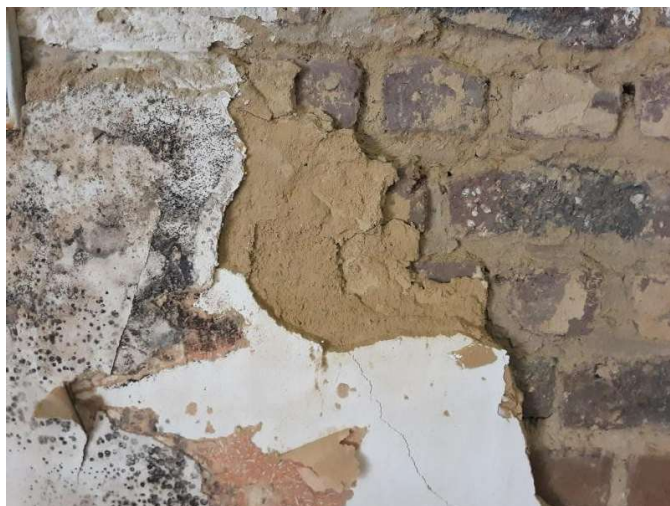
Fiche 3: Pleisterwerk muur

Geen asbest

#	Type	Referentie	Resultaat
3.1	Mengmonster	Mm1	Geen asbest

Beschrijving	Pleisterwerk muur
Omgeving	Binnen
Primaire drager	Binnenwand
Bindmiddel van materiaal	Gips - kalk
