Asbestinventarisatetest

Kleine Ham 12, 3080 Tervuren

Attestnummer : 20231120-000290.000

Uitgegeven op : 20.11.2023

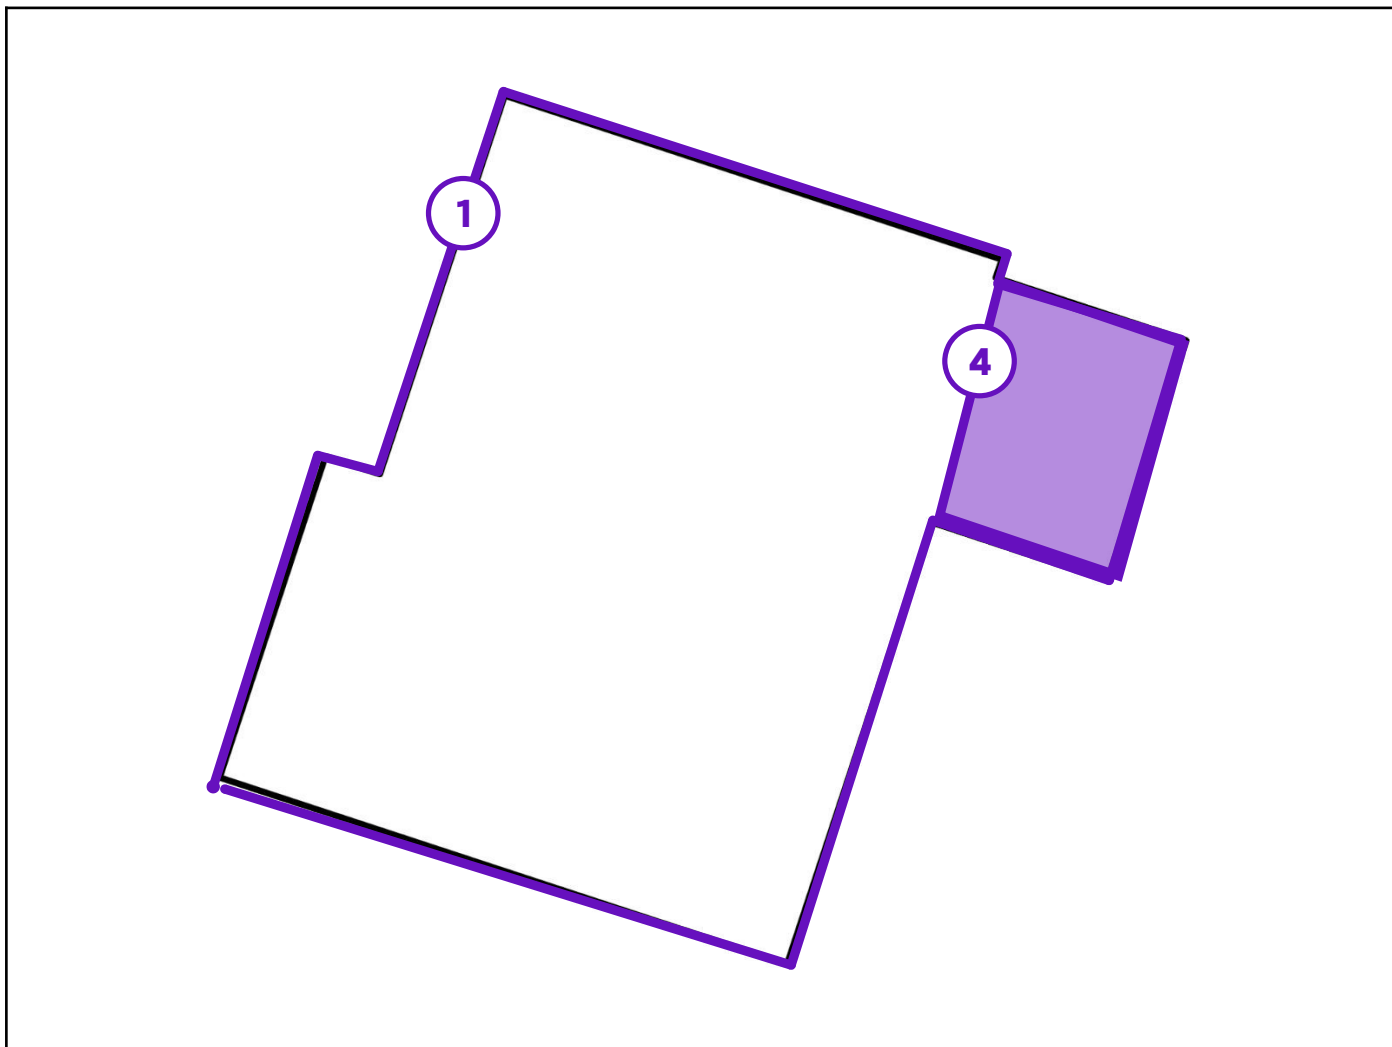
Plan 1.4: Woning plan

| Beschrijving | Type | Actie |
|---|---|---|
| 1. Spouwmuur | Beperking | - |
| 4. Roofing | Advies | - |

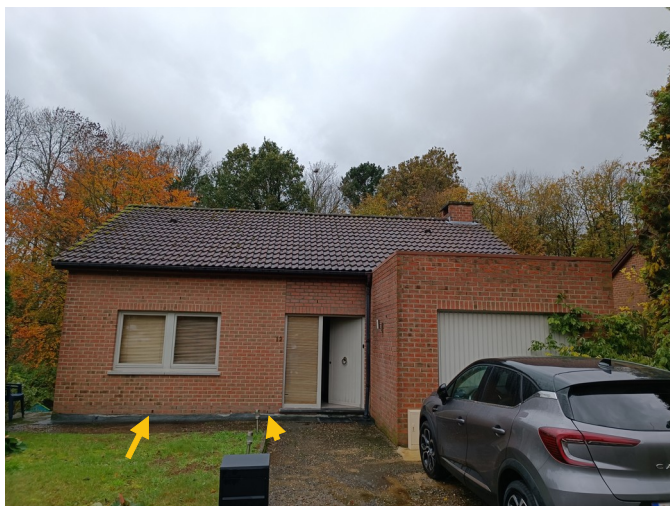
Situeringfoto

Permanente beperking

Reden: Het onderzoek kan niet uitgevoerd worden binnen de bepalingen van de Welzijnswet

Uitleg van de asbestdeskundige: Spouw niet kunnen inspecteren

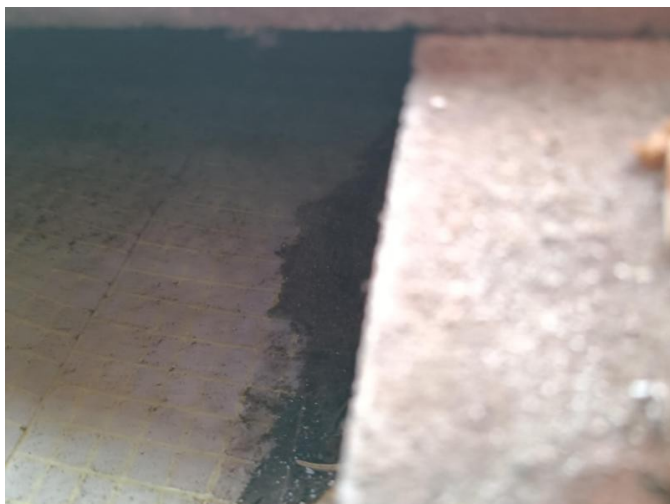
Onderdak werd gecontroleerd.

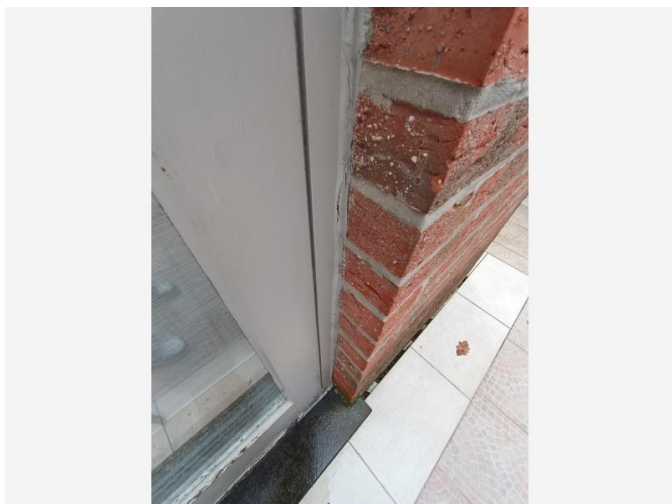
De mastiek werd gecontroleerd en als niet-asbesthoudend beschouwd. (zacht en elastisch)

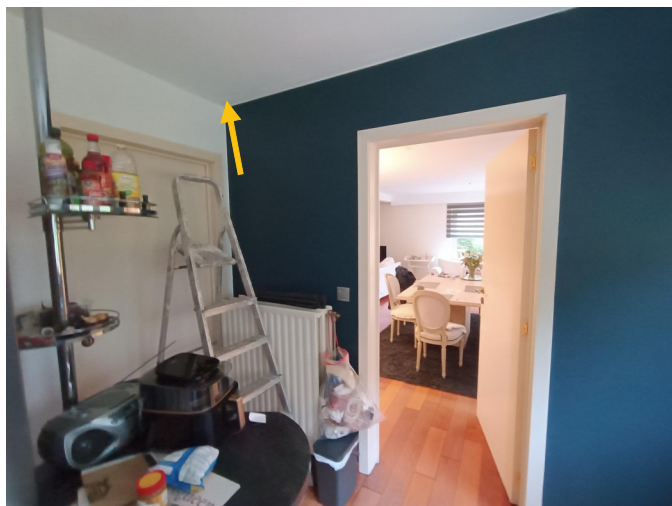
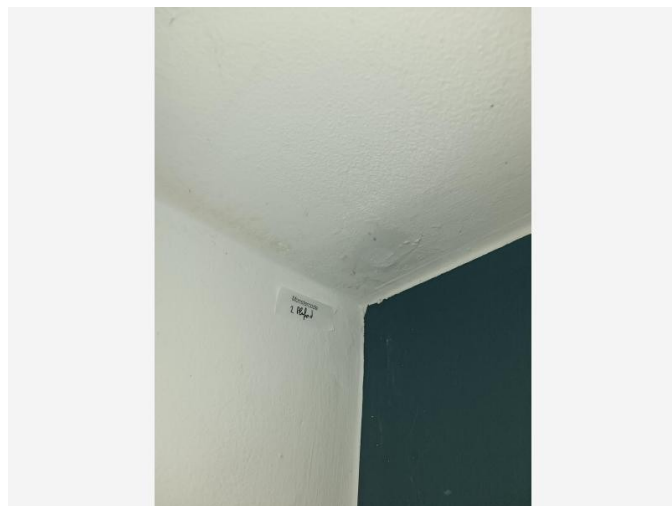
Fiche 6: Pleister plafond

Geen asbest

| # | Type | Referentie | Resultaat |
|---|---|---|---|
| 6.1 | Mengmonster | 2 | Geen asbest |

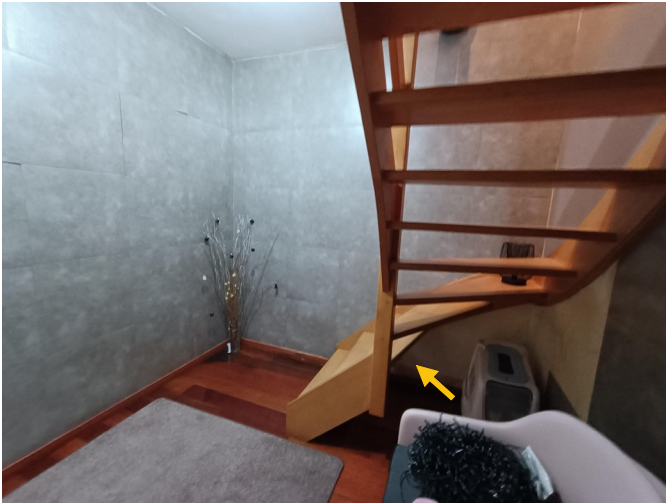
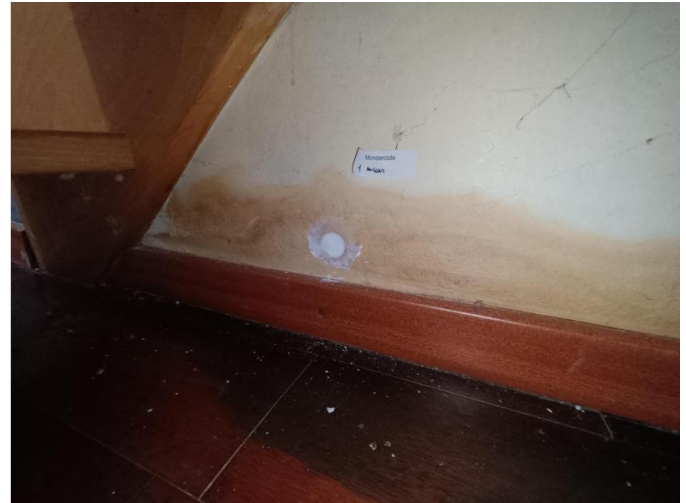
Geen asbest

| # | Type | Referentie | Resultaat |
|---|---|---|---|
| 7.1 | Mengmonster | 1 | Geen asbest |
