# Asbestinventarisatetest

Dorpsstraat 29, 3080 Tervuren

Attestnummer : 20240318-000028.000

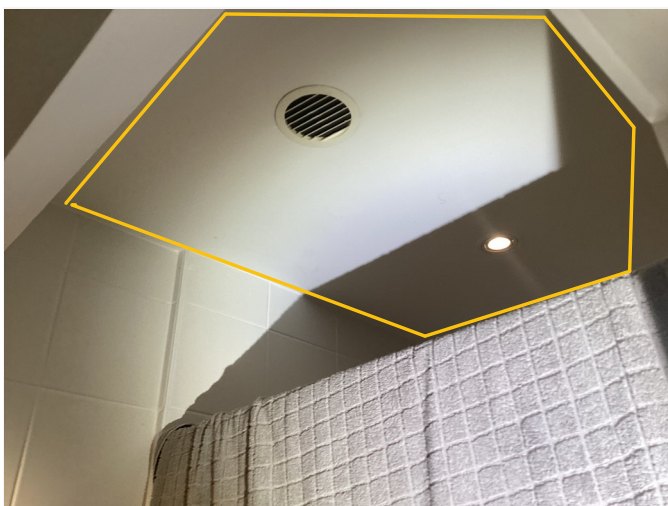
Vrije foto

Het verlaagd plafond bestaat uit niet verdachte gipskarton plaat. Zonder destructie is het niet mogelijk de bovenliggende laag te inspecteren.

Identificatiemethode	Vaststelling & expertise (niet-asbestverdacht)
Primaire drager	Plafond

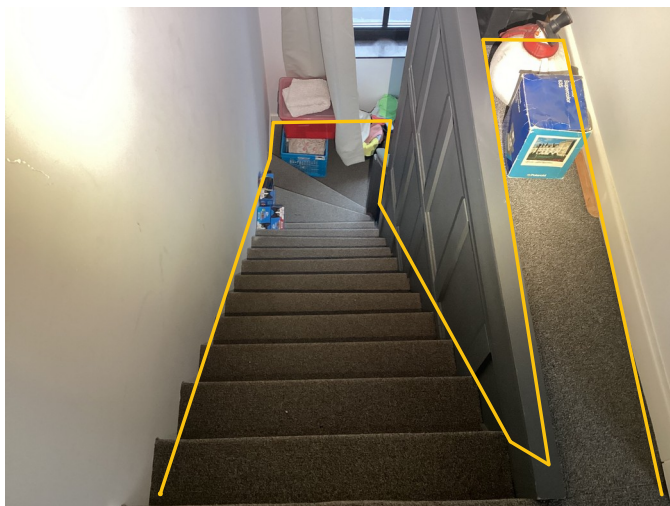
Vrije foto

De laminaat vloer is niet verdacht. De ondeliggende laag is niet inspecteerbaar zonder destructie. Mogelijks is de onderliggende laag verdacht.

Identificatiemethode	Vaststelling & expertise (niet-asbestverdacht)
Primaire drager	Vloer

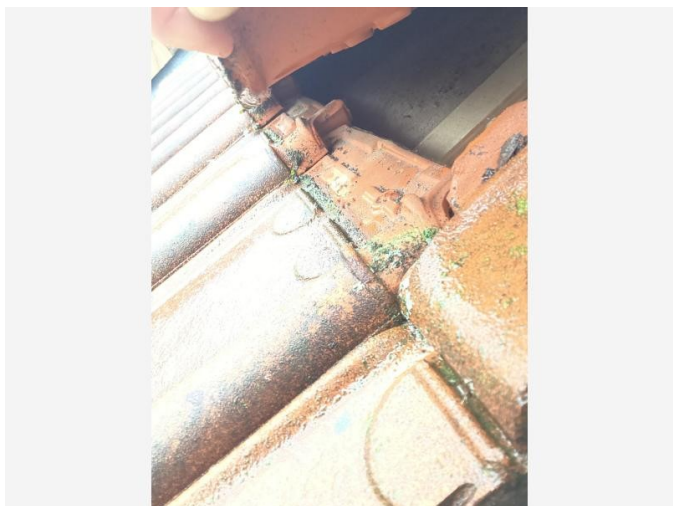
Vrije foto

Bij het inspecteren van het dak stellen we vast dat de pannen uit een niet asbestverdachte materiaal zijn gemaakt.

Identificatiemethode	Vaststelling & expertise (niet-asbestverdacht)
Primaire drager	Schuin dak

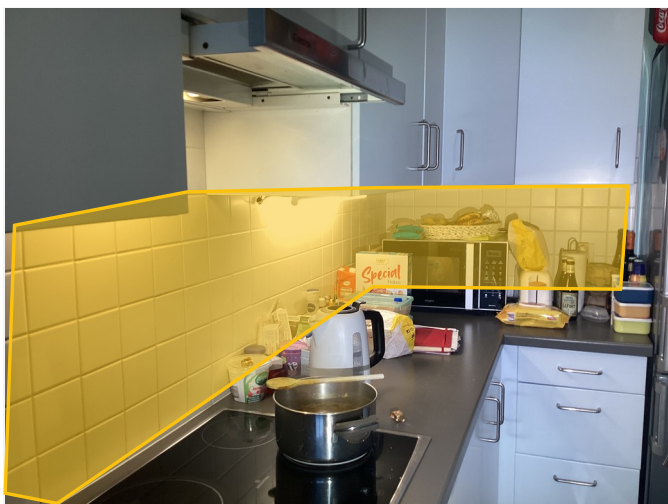
Vrije foto

De lijmlaag achter de wandtegels is mogelijks verdacht. Staalname zonder destructie is niet mogelijk. Bij verwijdering of renovatie van de wandtegels eerst een analyse laten uitvoeren van de tegellijm op mogelijke aanwezigheid van asbestvezel.

Identificatiemethode	Redelijk vermoeden
Primaire drager	Binnenwand
(Asbest)materiaal	In-situ afwerkingslagen - Lijmlaag

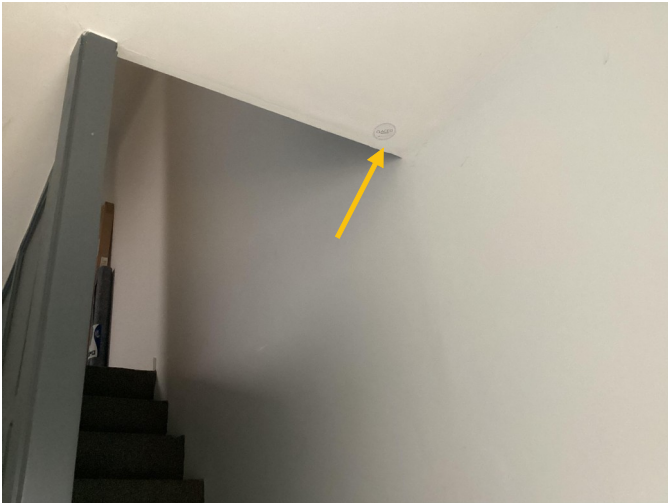
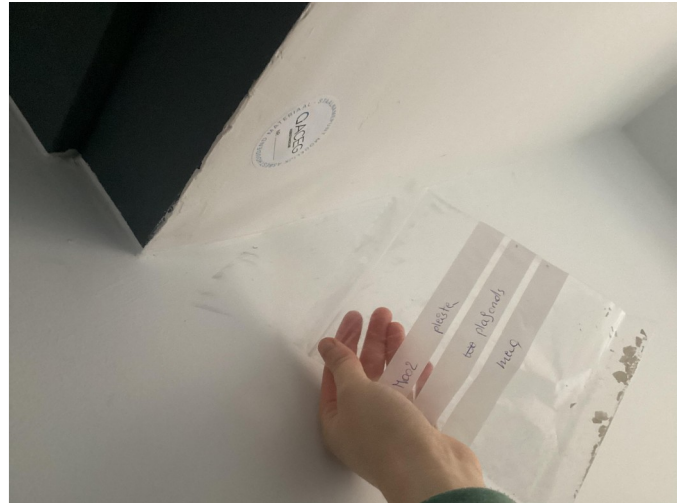
Geen asbest

#	Type	Referentie	Resultaat
5.1	Mengmonster	M002	Geen asbest

Beschrijving	pleister plafond (wooneenheid)
Omgeving	Binnen
Primaire drager	Plafond

<b>Bindmiddel van materiaal</b>	Gips - kalk
<b>Gebondenheid op basis van bindmiddel</b>	Niet-hechtgebonden
<b>Hoeveelheid (oppervlakte - dikte - aantal)</b>	• 8,00 m <sup>2</sup> - 2,00 cm - 1 stuk
<b>Totaal volume</b>	0,16 m <sup>3</sup>
<b>Identificatiemethode</b>	Vaststelling met monstername
<b>Destructieve handeling voor identificatie</b>	Nee
<b>Opmerking</b>	<p>Wooneenheid:</p> <p>1 MM plafonds: individuele ruimte + natte ruimte + stookplaats + trappenhal</p> <p>stalen:</p> <p>-droog: geen pleister aanwezig</p> <p>-nat: geen pleister aanwezig</p> <p>-stooklokaal: geen pleister aanwezig</p> <p>-trappenhal/hall:</p>

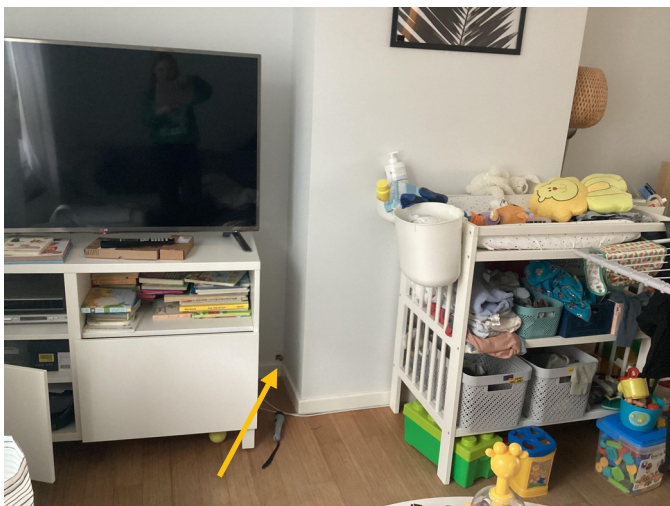
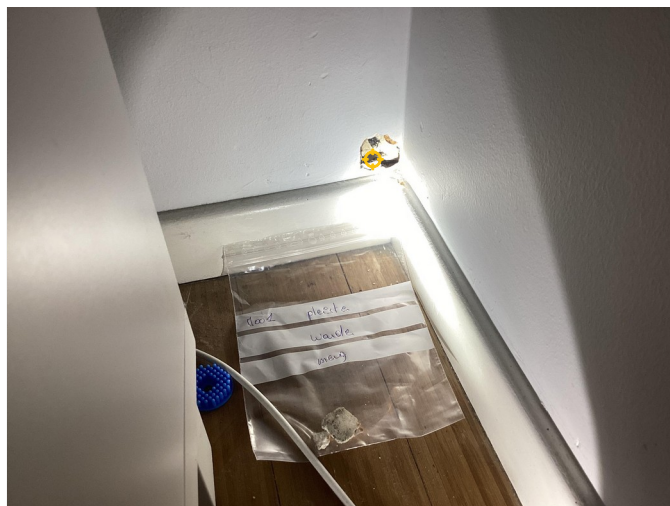
## Fiche 6: pleister wand (wooneenheid)

Geen asbest

#	Type	Referentie	Resultaat
6.1	Mengmonster	M001	Geen asbest

Beschrijving	pleister wand (wooneenheid)
Omgeving	Binnen
Primaire drager	Binnenwand

<b>Bindmiddel van materiaal</b>	Gips - kalk
<b>Gebondenheid op basis van bindmiddel</b>	Niet-hechtgebonden
<b>Hoeveelheid (oppervlakte - dikte - aantal)</b>	• 250,00 m <sup>2</sup> - 2,00 cm - 1 stuk
<b>Totaal volume</b>	5,00 m <sup>3</sup>
<b>Identificatiemethode</b>	Vaststelling met monstername
<b>Destructieve handeling voor identificatie</b>	Nee
<b>Opmerking</b>	<p>Bij wooneenheden:</p> <p>1 MM wanden: individuele ruimte + natte ruimte + stookplaats + trappenhal.</p> <p>stalen:</p> <p>-droog: living</p> <p>-nat: keuken</p> <p>-stooklokaal: geen pleister aanwezig</p> <p>-trappenhal/hall: hall beneden</p>

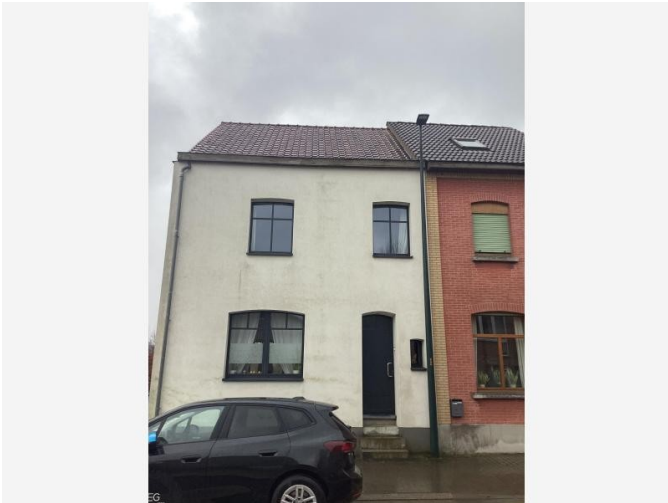
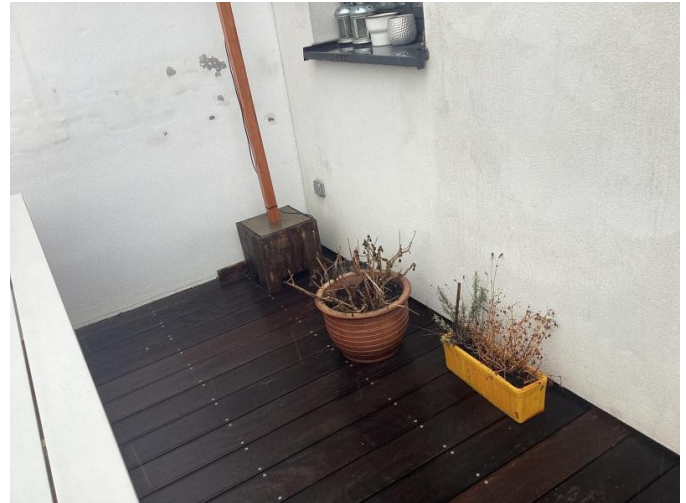
## Fiche 7: Crepi gevel

Geen asbest

Beschrijving	Crepi gevel
Omgeving	Buiten
Primaire drager	Wand buitenschil
Identificatiemethode	Vaststelling met bewijsdocument, zonder monstername
Destructieve handeling voor identificatie	Nee
