Asbestinventarisatetest

Wandelaarstraat 3, 3080 Tervuren

Attestnummer : 20240426-000342.000

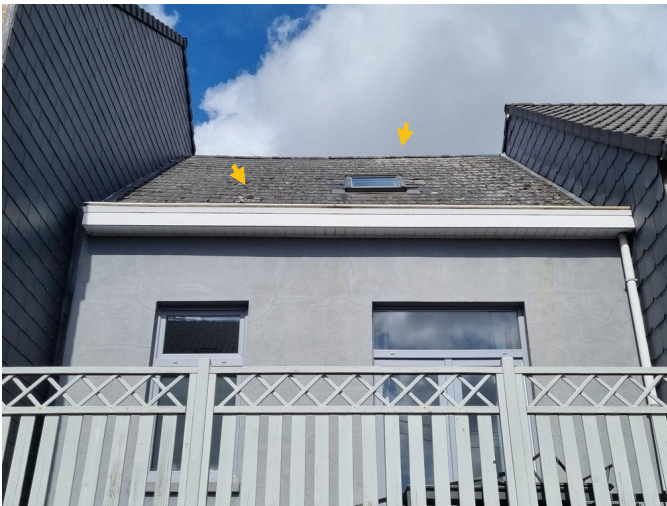
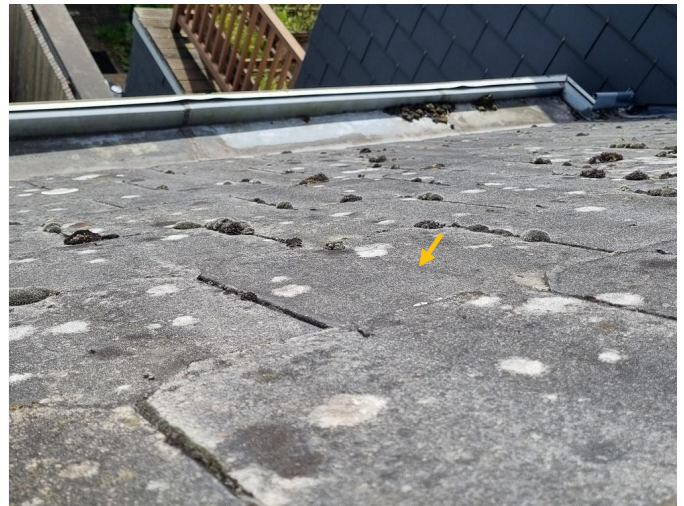
Overzichtsfoto

Detailfoto

Eindbeoordeling materiaalrisico	Verhoogd materiaalrisico en/of verhoogde kans op vezelvrijgave
---------------------------------	--

Gebondenheid	Categorie 1: hechtgebonden in oorsprong
Asbestsoort (vezeltype)	Alleen chrysotiel
Asbestconcentratie	Laag (< 50%)
Afschermingsgraad van het gehele materiaal	Geheel of deels vrij aan de buitenlucht
Toestand van het materiaal	Matig beschadigd, matig verweerd

#	Type	Referentie	Resultaat
1.1	Puntmonster	2-PM-DL-DEM	Chrysotiel

Beschrijving	Dakleien
Omgeving	Buiten
Primaire drager	Schuin dak
Asbestmateriaal	Dak- en gevelbekleding - Lei, shingle
Bindmiddel van asbestmateriaal	Cement
Gebondenheid op basis van bindmiddel	Hecht
Hoeveelheid (oppervlakte - aantal)	• 65,00 m ² - 1 stuk

Totale oppervlakte	65,00 m ²
Eenvoudig bereikbaar	Ja
Bevestigingswijze	<ul style="list-style-type: none">• Genageld, geniet
Identificatiemethode	Vaststelling met monstername
Destructieve handeling voor identificatie	Nee
Opmerking	Hoeveelheid is een schatting.

Het asbestmateriaal valt onder de mijlpaal van 2034.

Verwijderen

- Verwijder dit asbestmateriaal zo snel mogelijk. Volg de toestand goed op.

- Eenvoudige handelingen: mag via doe-het-zelf of door werknemer(s) met opleidingsattest eenvoudige handelingen
In principe mag u zelf hechtgebonden asbest verwijderen op voorwaarde dat de asbesttoepassing niet verder beschadigd raakt en er niemand anders in de buurt is. Maak dan de leien vochtig en fixeer alle breukvlakken met een fixeermiddel alvorens te verwijderen in daartoe bestemde zakken, dubbel verpakt. Maar aangezien verwijdering van verweerde leien zonder beschadiging heel moeilijk is met een verhoogde kans op asbestvezelvrijgave luidt het advies om dit toch te laten doen door opgeleid personeel zoals erkende asbestverwijderaars.

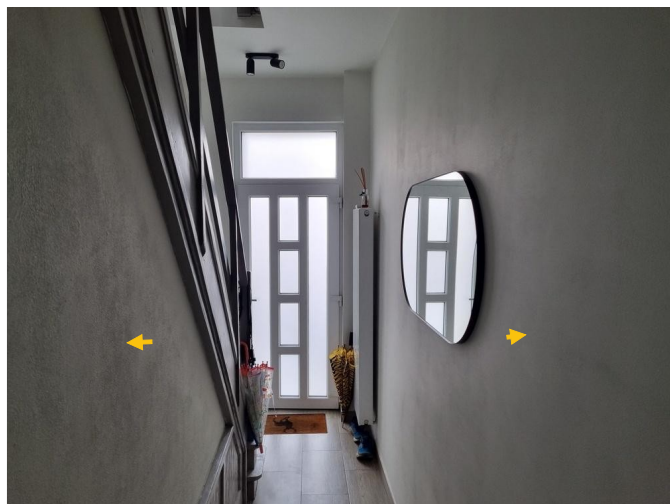
Fiche 2: Pleisterwerk muren

Overzichtsfoto

Detailfoto

Geen asbest

#	Type	Referentie	Resultaat
2.1	Mengmonster	1-mm-pm-DEM	Geen asbest

Beschrijving	Pleisterwerk muren
Omgeving	Binnen
Primaire drager	Binnenwand

Bindmiddel van materiaal	Gips - kalk
Gebondenheid op basis van bindmiddel	Niet-hechtgebonden
Hoeveelheid (oppervlakte - dikte - aantal)	• 150,00 m ² - 0,50 cm - 1 stuk
Totaal volume	0,75 m ³
Identificatiemethode	Vaststelling met monstername
Destructieve handeling voor identificatie	Nee
Opmerking	Hoeveelheid is een schatting.
