# Asbestinventarisatetest

Frans Vanfraechemlaan 9, 3080 Tervuren

Attestnummer : 20230420-000297.000

Uitgegeven op : 20.04.2023

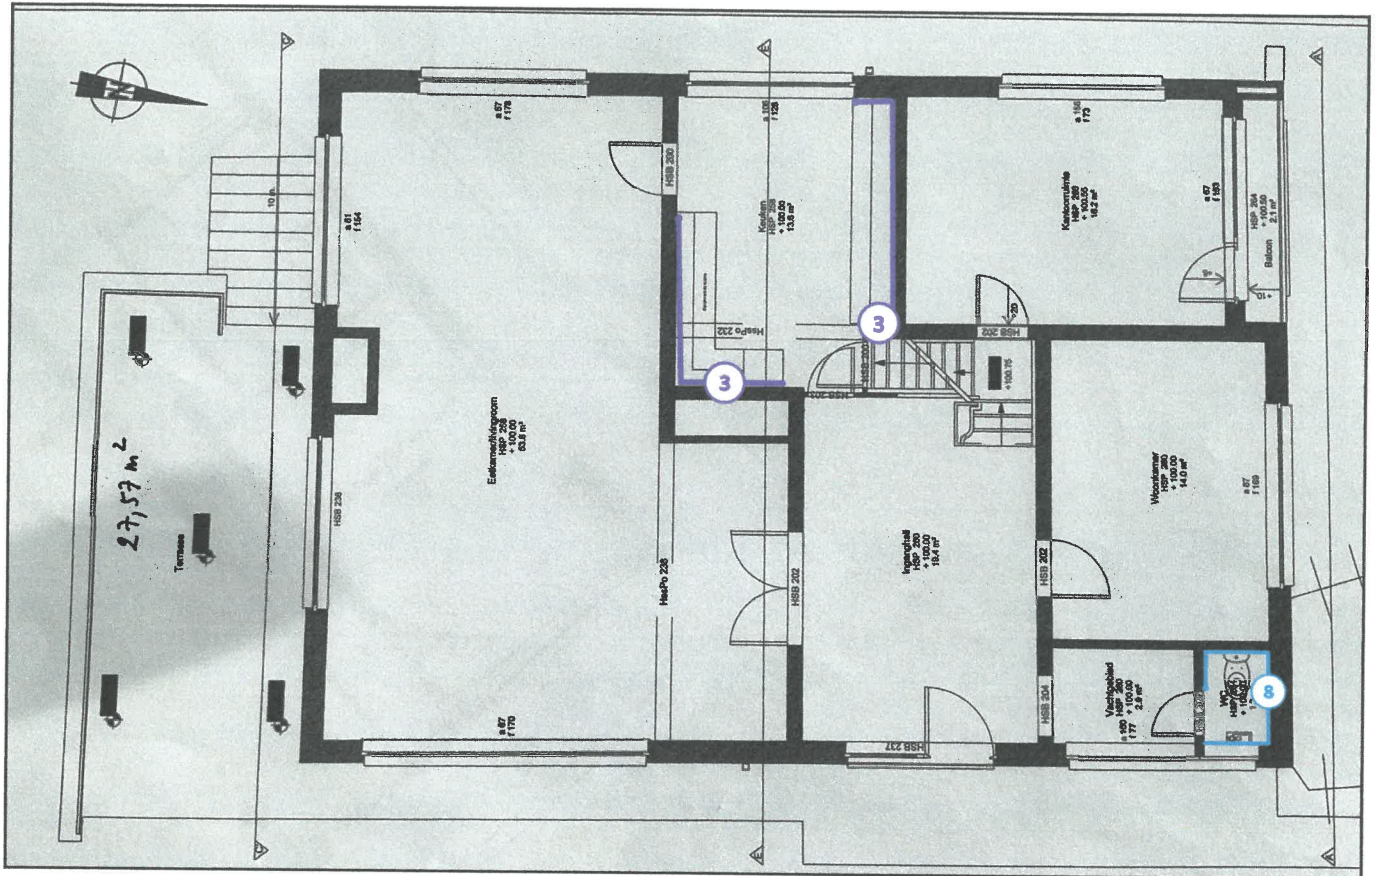
# Plan 1.1: Gelijkvloers

Beschrijving	Type	Actie
3. Lijmlaag faience tegels keuken	Advies	-
8. Lijmlaag faience tegels badkamer/wc	Geen asbest	-

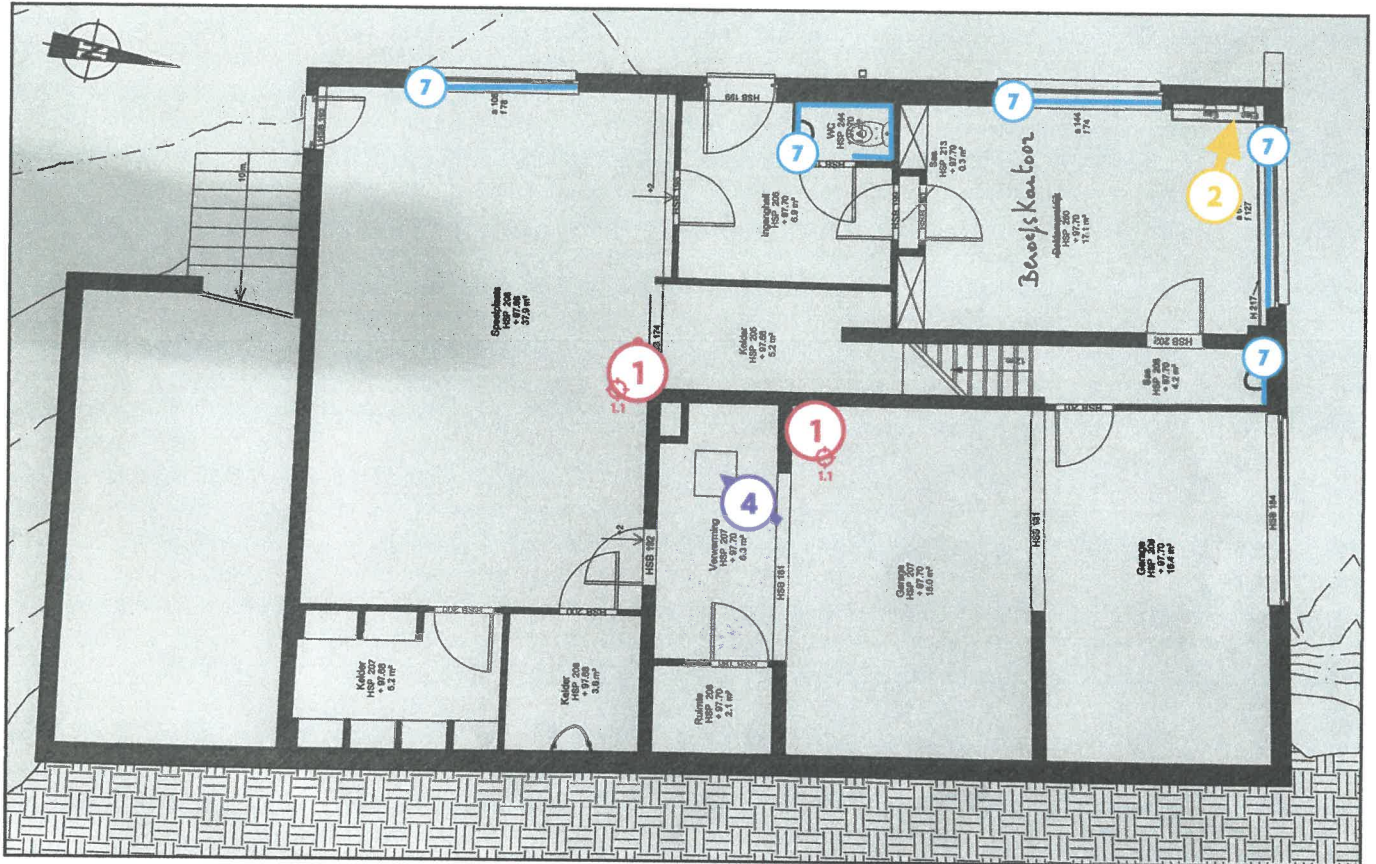
## Plan 1.3: Kelder

Beschrijving	Type	Actie
1. Leidingisolatie kelder	Asbestmateriaal	Dringend verwijderen
1.1 Code: Mn 4 Leidingisolatie	Mengmonster	-
2. Elektrische installatie Bakeliet	Asbestmateriaal	Zorgvuldig beheren
4. Cv installatie kelder	Advies	-
7. Lijmlaag faience tegels kelder	Geen asbest	-
