# Asbestinventarisatetest

Ortar De Pauwstraat 52, 3080 Tervuren

Attestnummer : 20231121-000235.000

## Niet-asbestveilig

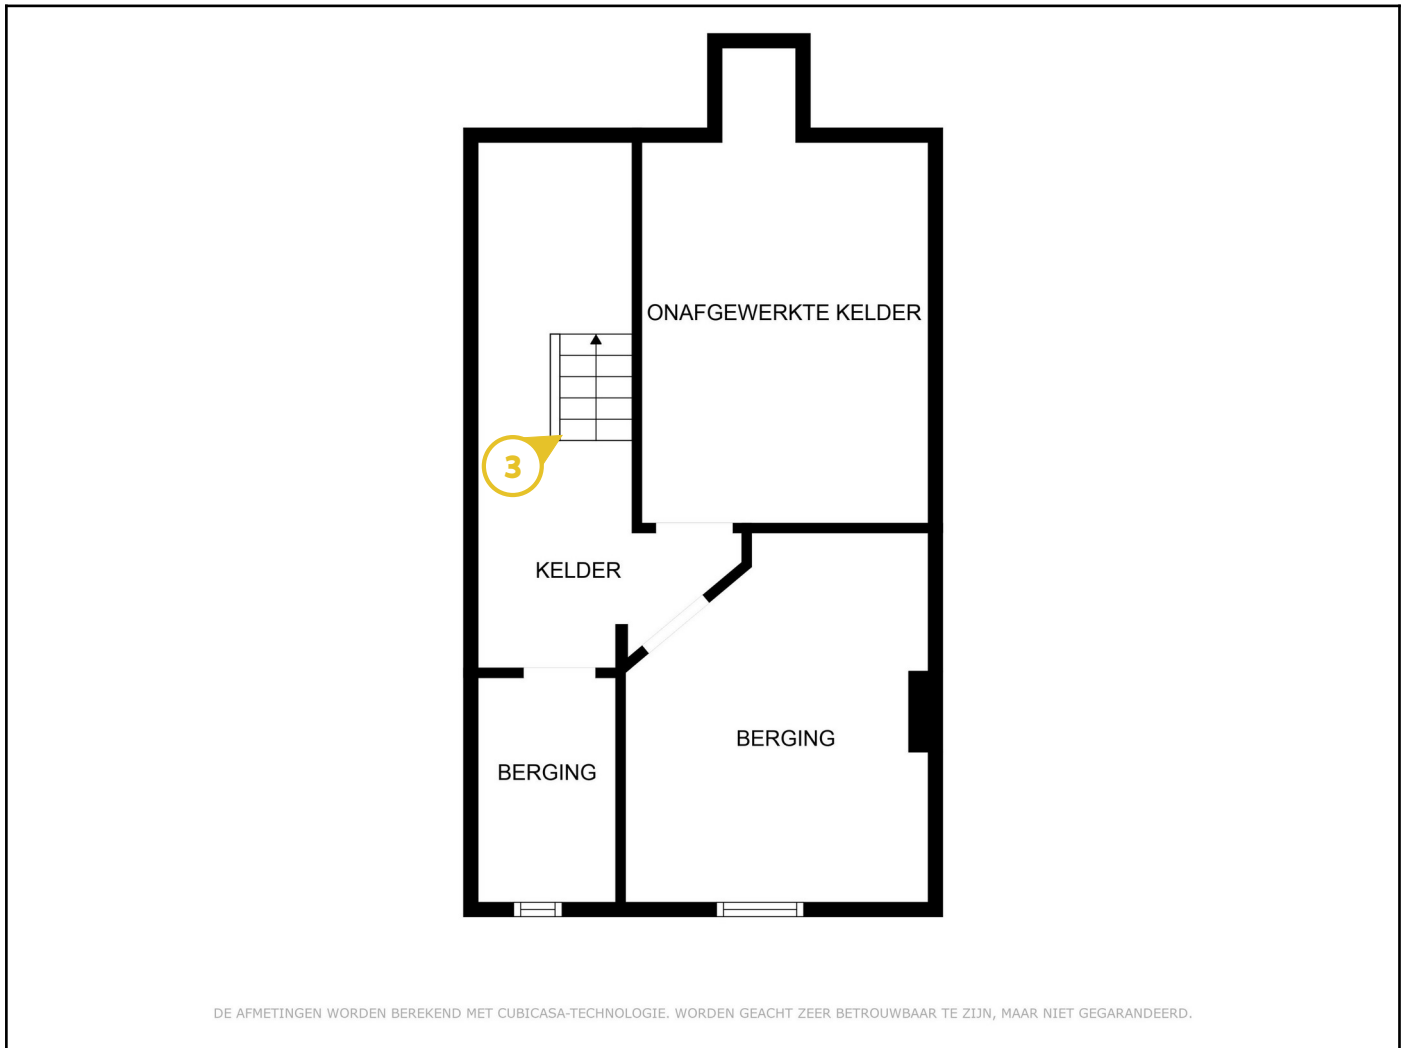
# Plan 1.1: Plan kelder

Beschrijving	Type	Actie
3. Bakeliet elektrische toepassingen hoofdgebouw	Asbestmateriaal	Zorgvuldig beheren

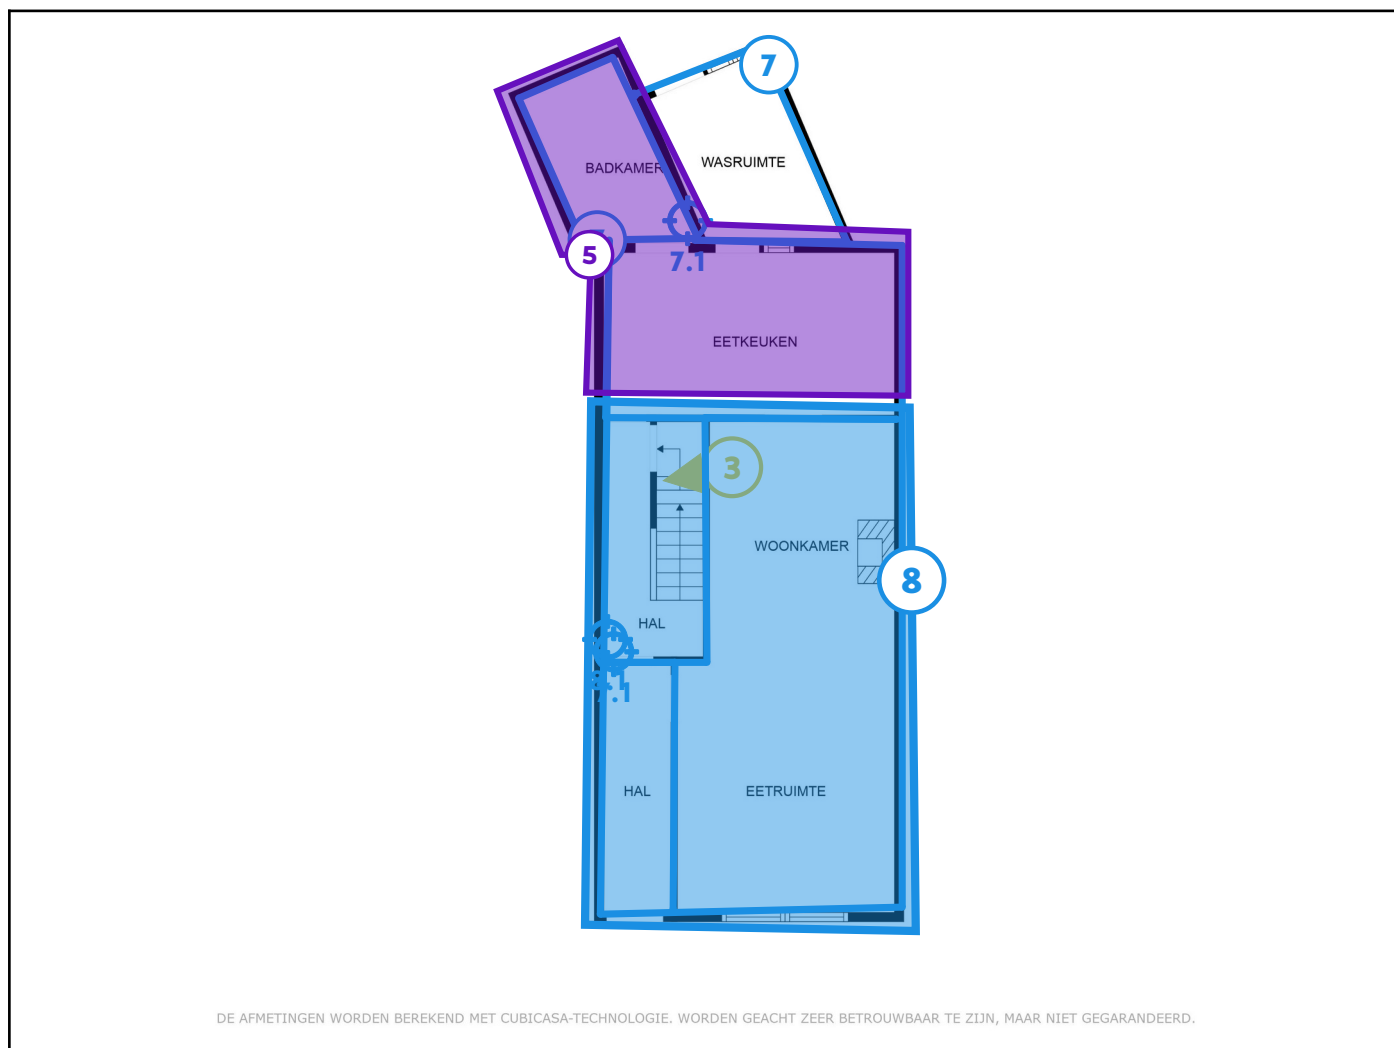
## Plan 1.2: Plan gelijkvloers

Beschrijving	Type	Actie
3. Bakeliet elektrische toepassingen hoofdgebouw	Asbestmateriaal	Zorgvuldig beheren
5. Valse plafonds in keuken en badkamer	Advies	-
7. Pleisterwerk wanden hoofdgebouw	Geen asbest	-
7.1 Code: C	Mengmonster	-
8. Pleisterwerk plafonds hoofdgebouw	Geen asbest	-
8.1 Code: D	Mengmonster	-

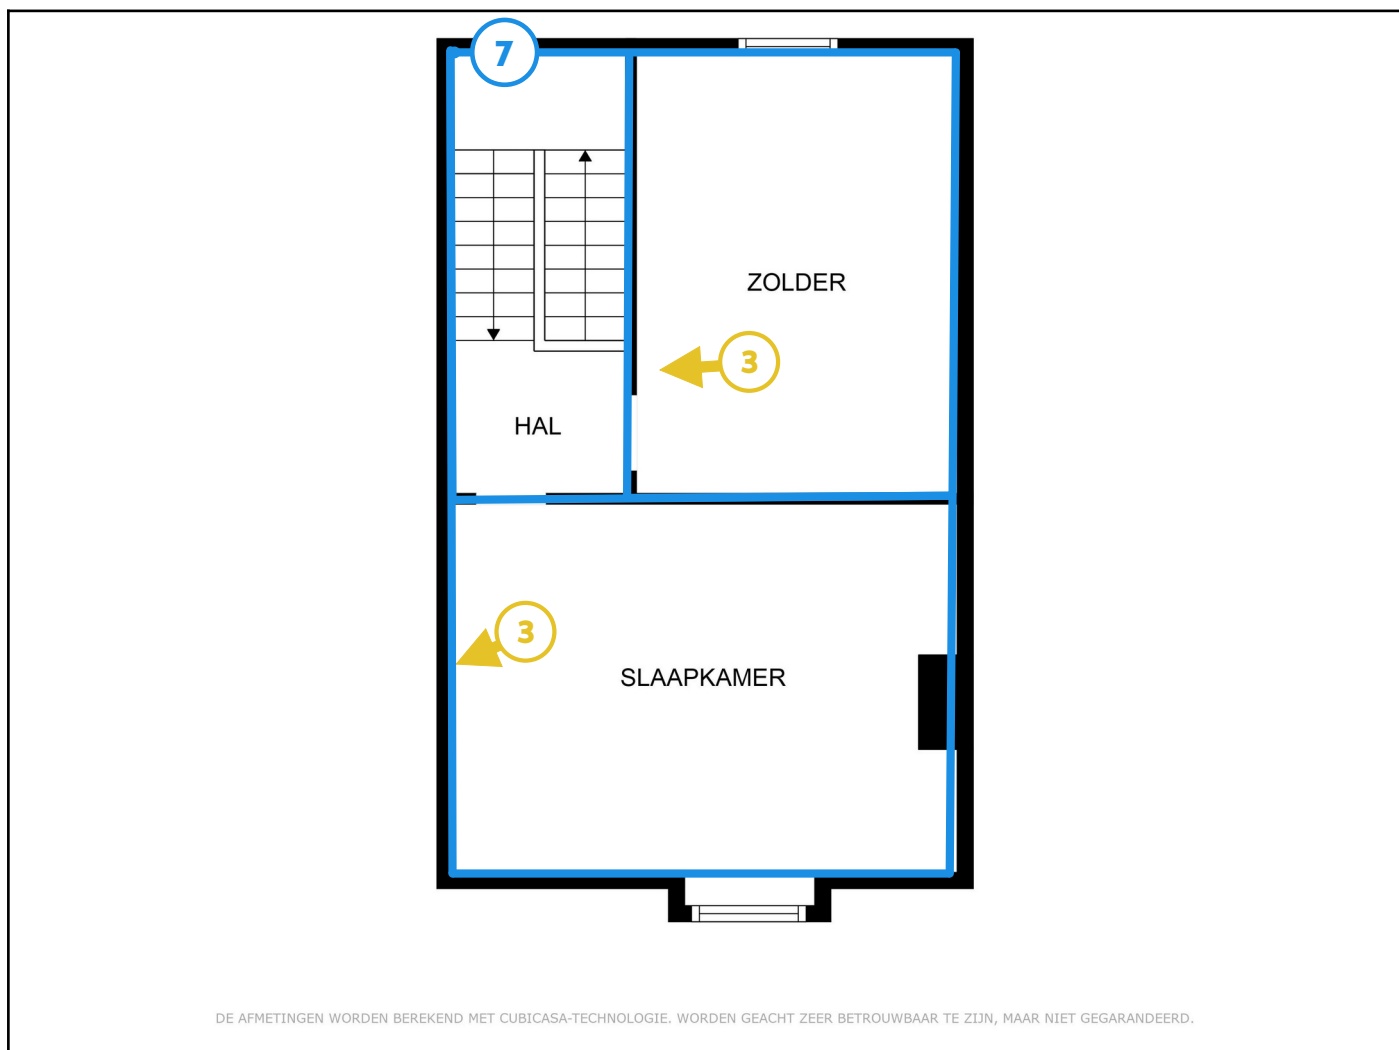
## Plan 1.4: Plan 2de verdiep

Beschrijving	Type	Actie
3. Bakeliet elektrische toepassingen hoofdgebouw	Asbestmateriaal	Zorgvuldig beheren
7. Pleisterwerk wanden hoofdgebouw	Geen asbest	-
