# Asbestinventarisatetest

Ringlaan 57, 3080 Tervuren

Attestnummer : 20240828-000249.001

Uitgegeven op : 28.08.2024

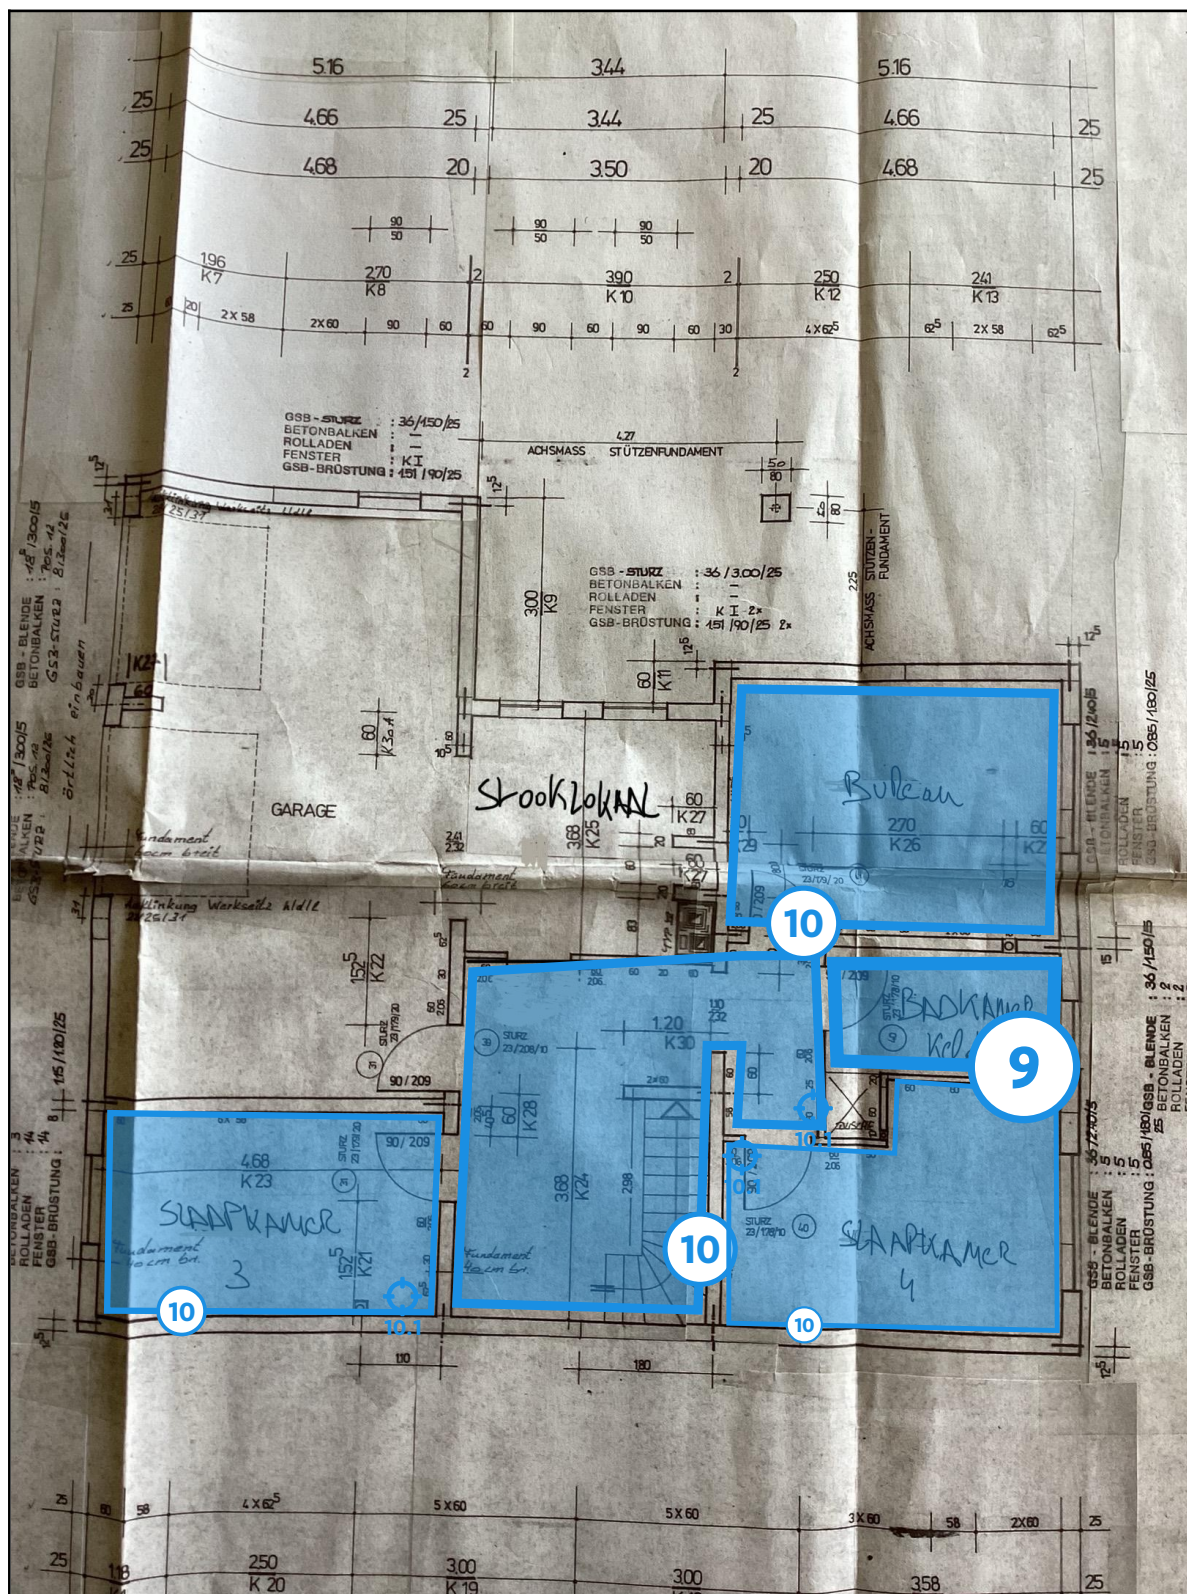
# Plan 1.2: Kelder

9. Ruw Pleisterwerk plafonds	Geen asbest	-
10. Pleisterwerk plafonds in kelder	Geen asbest	-
10.1 Code: M06	Mengmonster	-

4. Laminaat vloer / parket	Advies	-
----------------------------	--------	---

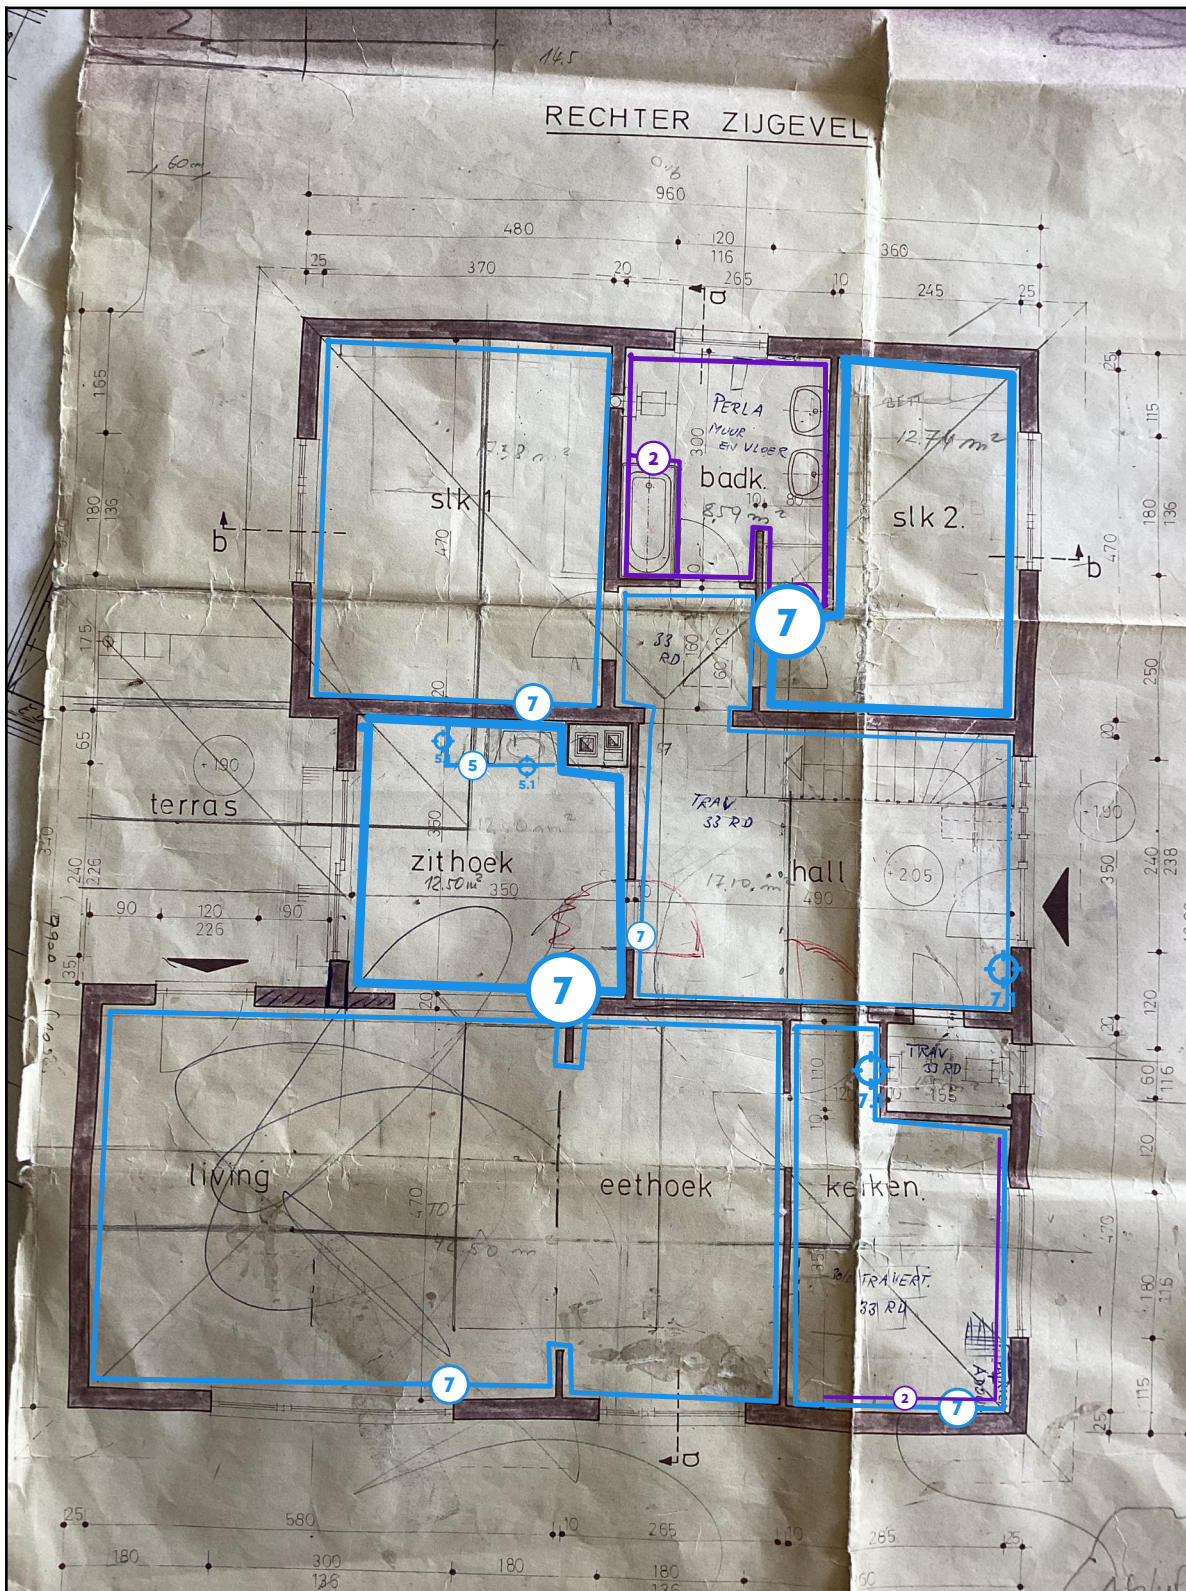
# Plan 1.4: Gelijkvloers

2. Tegellijm achter wandtegels & plinten	Advies	-
5. Ruw pleisterwerk binnenwand - openhaard	Geen asbest	-
5.1 Code: M05	Mengmonster	-
7. Ruw pleisterwerk binnenwand	Geen asbest	-
7.1 Code: M01	Mengmonster	-

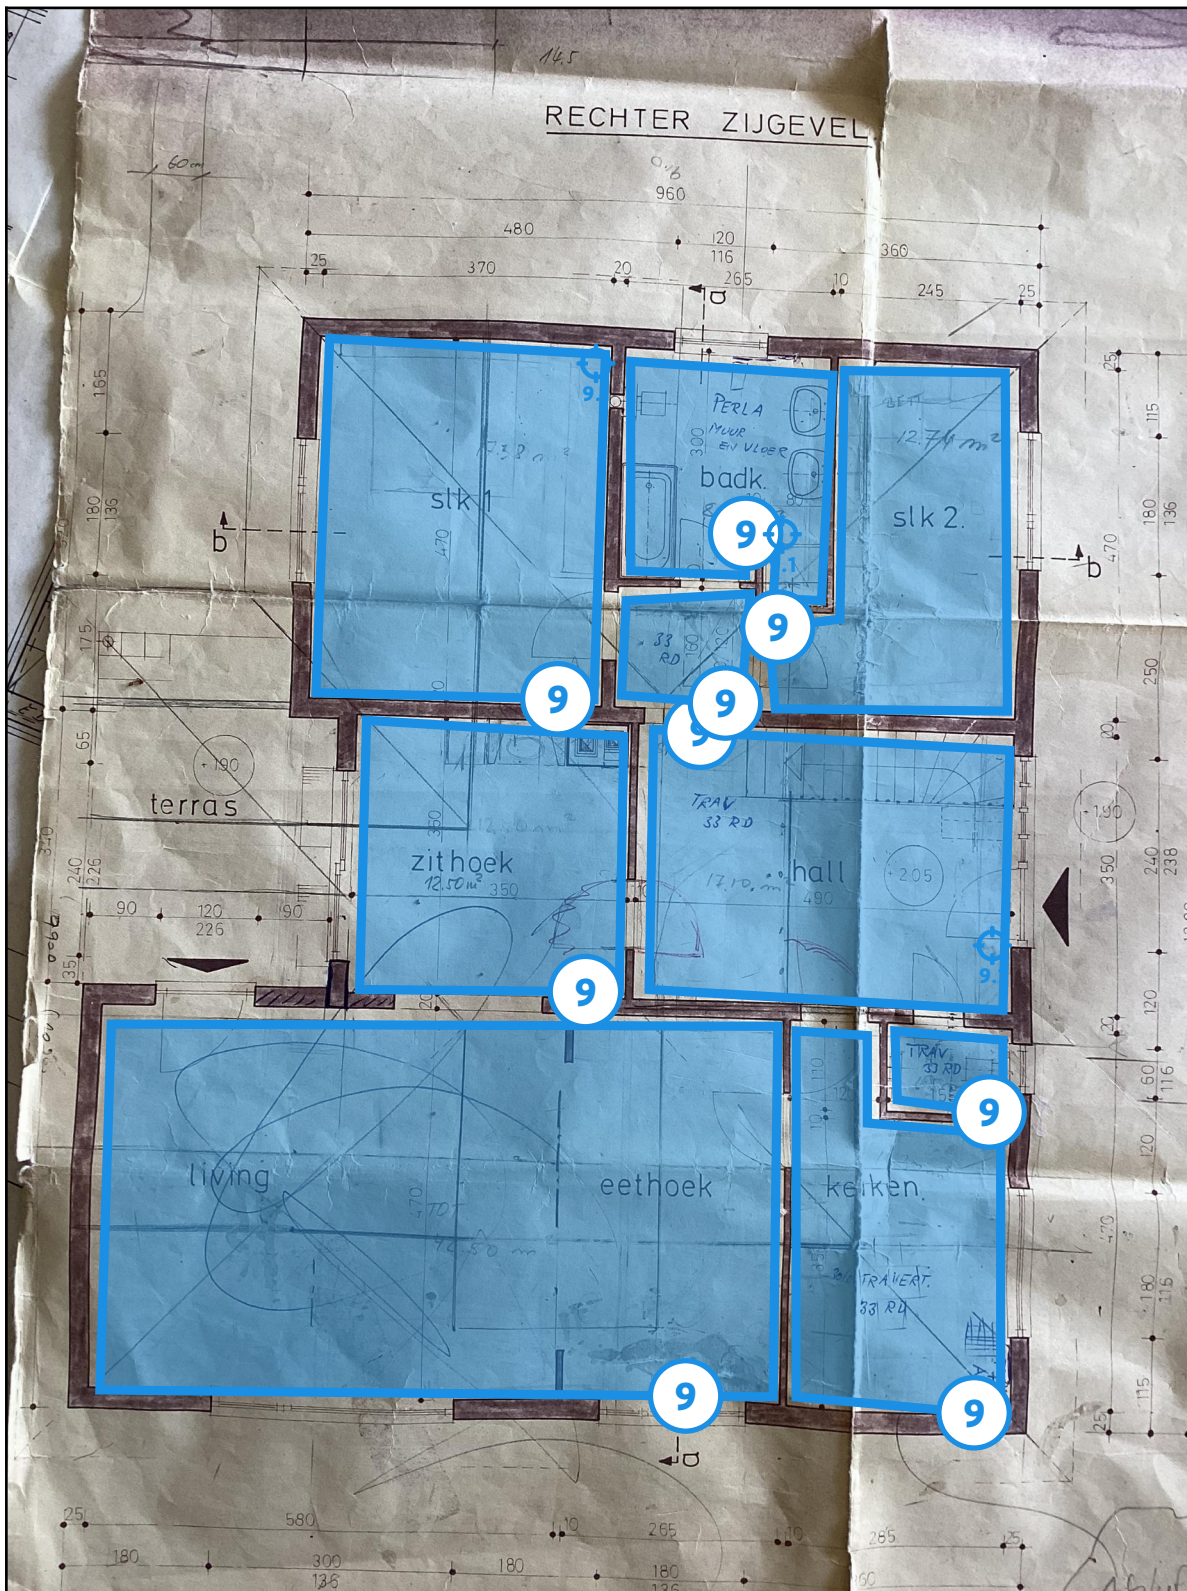
# Plan 1.5: Gelijkvloers

9. Ruw Pleisterwerk plafonds	Geen asbest	-
9.1 Code: M02	Mengmonster	-
