Asbestinventarisatetest

Hertbloklaan 21/1, 1820 Steenokkerzeel

Attestnummer : 20240730-000212.000

Uitgegeven op : 30.07.2024

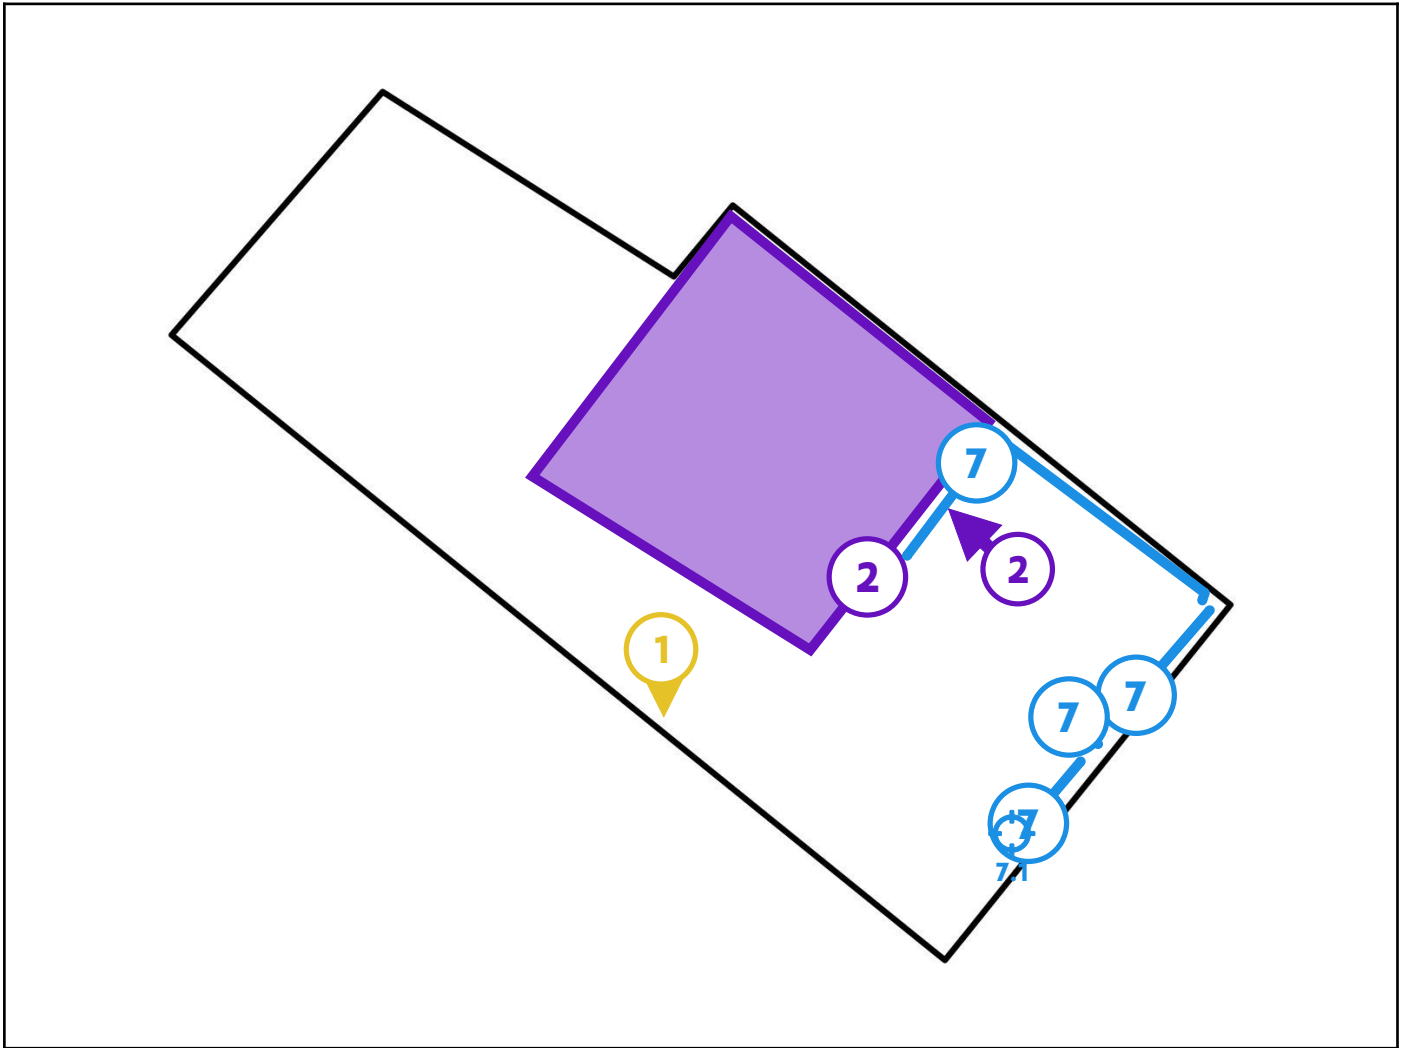
Plan 1.1: Kelder

Beschrijving	Type	Actie
1. Bakeliet meter- en zekering kast	Asbestmateriaal	Zorgvuldig beheren
2. Kruipkelder	Beperking	-
7. Vochtwerendeplaat kelder	Geen asbest	-
7.1 Code: M03	Puntmonster	-

5.1 Code: M02	Mengmonster	-
6. Pleisterwerk wanden	Geen asbest	-
6.1 Code: M01	Mengmonster	-

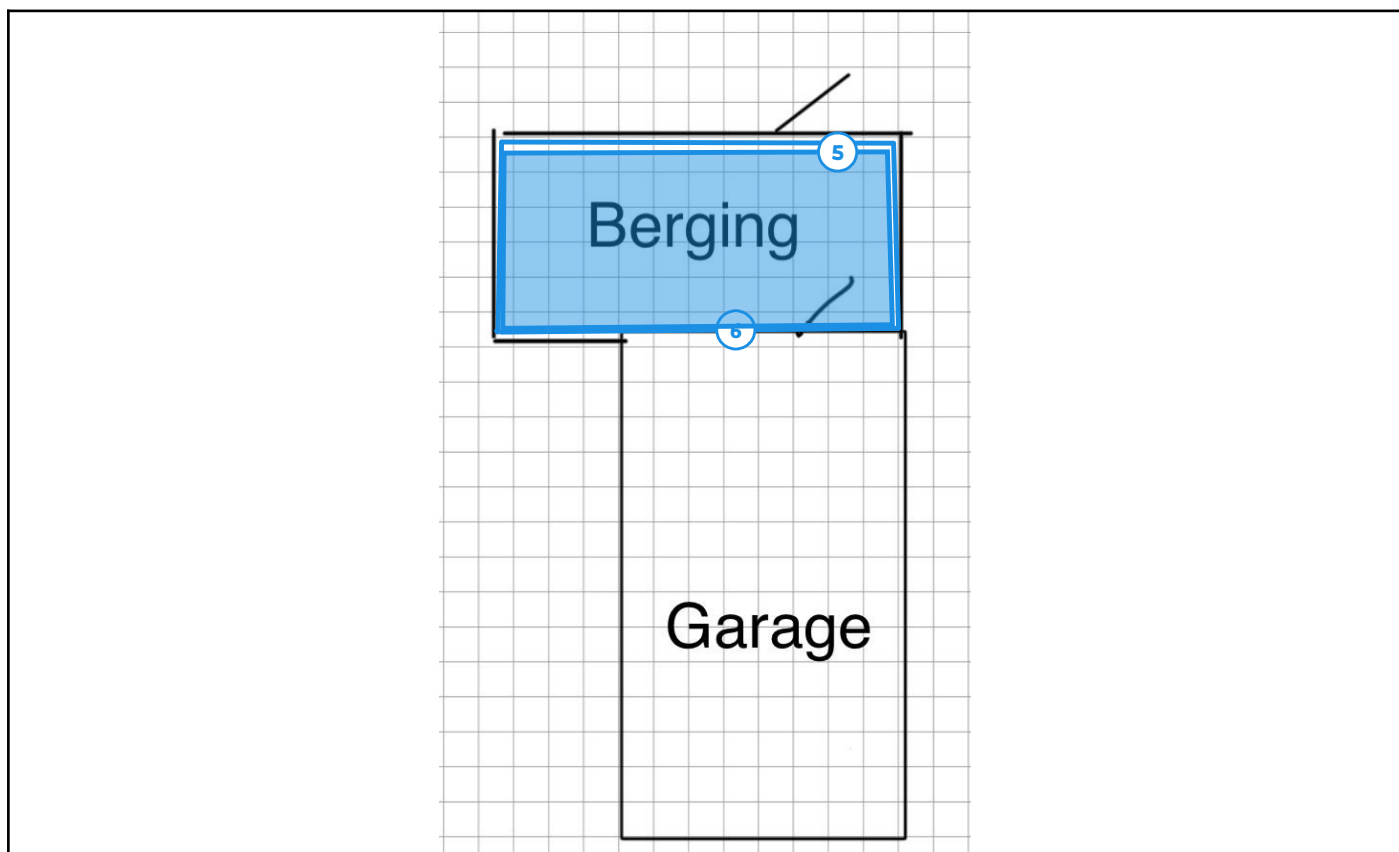
Plan 1.3: Garage + berging

Beschrijving	Type	Actie
5. Pleisterwerk plafonds	Geen asbest	-
6. Pleisterwerk wanden	Geen asbest	-
