# Asbestinventarisatetest

Hertblokiaan 21/2, 1820 Steenokkerzeel

Attestnummer : 20240730-000210.000

Uitgegeven op : 30.07.2024

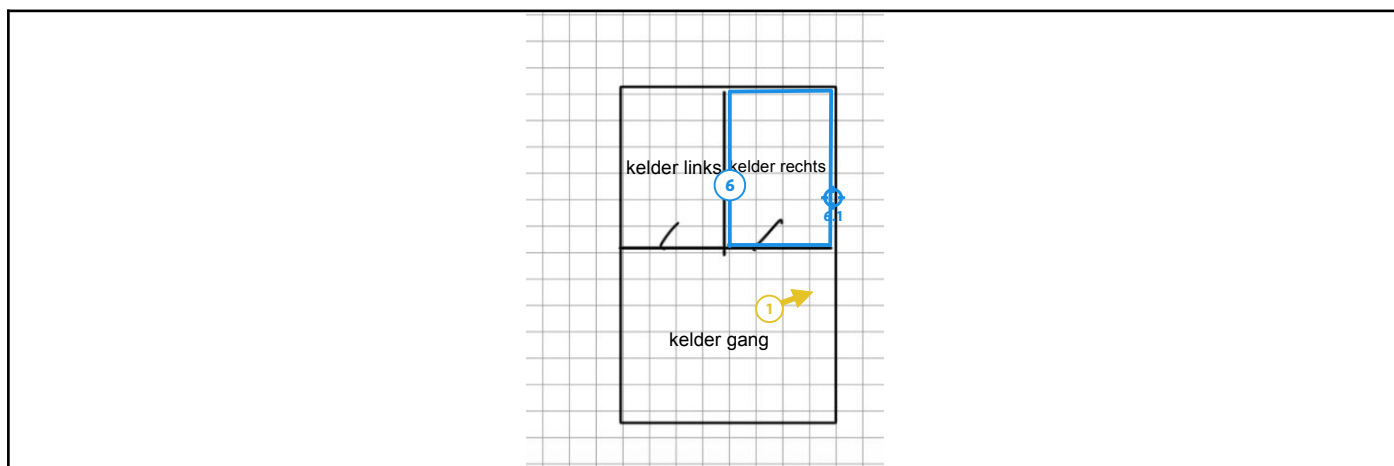
# Plan 1.1: Kelder

Beschrijving	Type	Actie
1. Bakeliet meter- en zekering kast	Asbestmateriaal	Zorgvuldig beheren
6. Cementplaat kelder	Geen asbest	-
6.1 Code: M03	Puntmonster	-

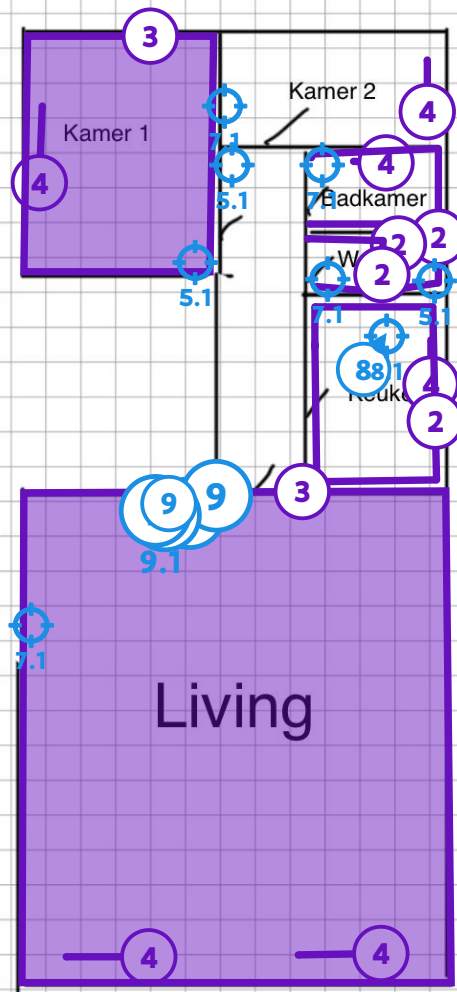
## Plan 1.2: Appartement

alle plafonds zijn bepleisterd.  
alle wanden zijn bepleisterd.

Beschrijving	Type	Actie
2. Tegellijn achter wandtegels & plinten	Advies	-
3. Vloerbekleding - Niet verdacht	Advies	-
4. Radiatoren - Dichtingen	Advies	-
5. Pleisterwerk plafonds	Geen asbest	-

5.1 Code: M02	Mengmonster	-
7. Pleisterwerk wanden	Geen asbest	-
7.1 Code: M01	Mengmonster	-
8. Ontdreuningsplaat/anti-dreunplaat onder spoelbak	Geen asbest	-
8.1 Code: M04	Puntmonster	-
9. Asbestcementplaat in schrijnwerk	Geen asbest	-
9.1 Code: M05	Puntmonster	-
